青海塔爾寺修繕工程報告

青海塔爾寺維修工程施工辦公室

中國文物研究所

姜懷英 劉占俊

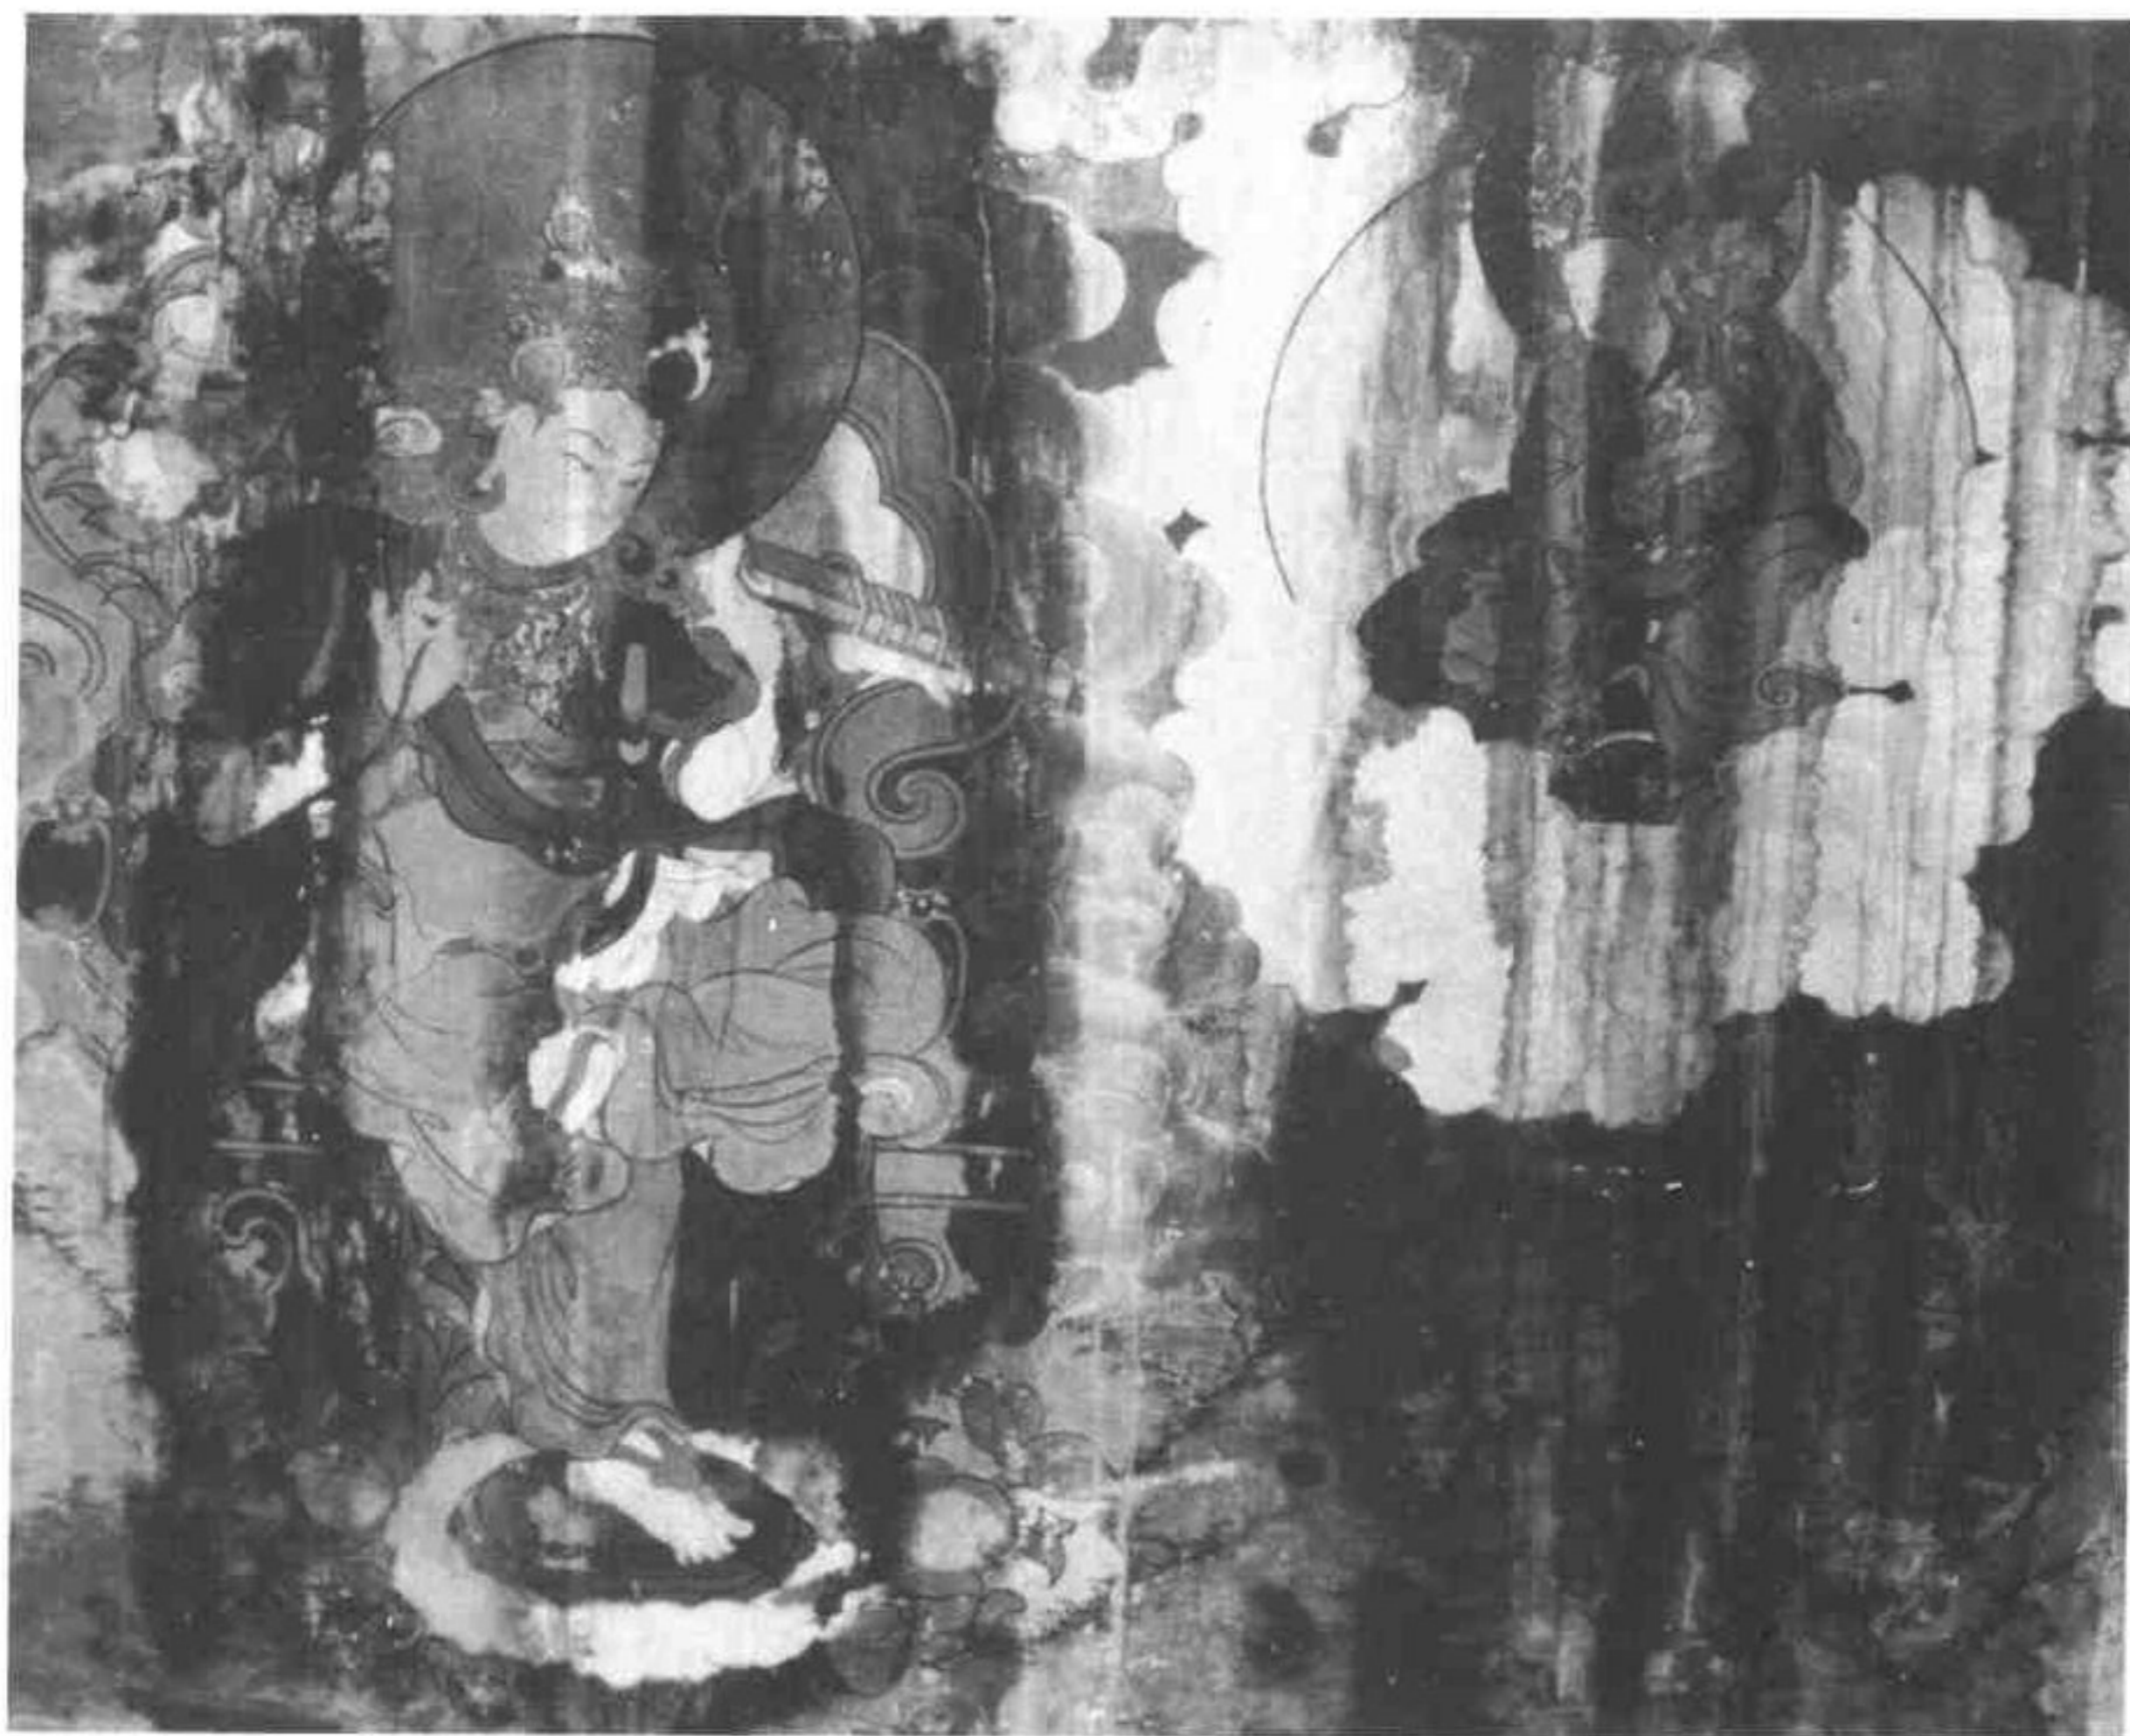
處於不良地基上的塔爾寺建築，又受到地下水的浸泡，故而造成地基不均勻的下沉。例如，小金瓦殿正殿柱基最大沉降差為8厘米，東高西低；迴廊柱基最大沉降差為11.4厘米，南高北低；牆體下沉更為嚴重，外牆上有較大的裂縫十九條，裂縫最大寬度達8厘米（黑白圖六、七）。寺內部份殿堂的牆體除了不均勻的下沉，還發生傾斜。例如，班禪行宮大佛堂北牆向外閃出達11厘米。因為寺內各殿堂大多數為淺埋條基，所以存在不同程度的凍脹問題。由於室內外高差較大，室內上凍脹致使牆基向外擠出。例如，大經堂南側牆體向外臃出後水平錯位2厘米。

七 維修前護法神殿二層內壁開裂殘狀

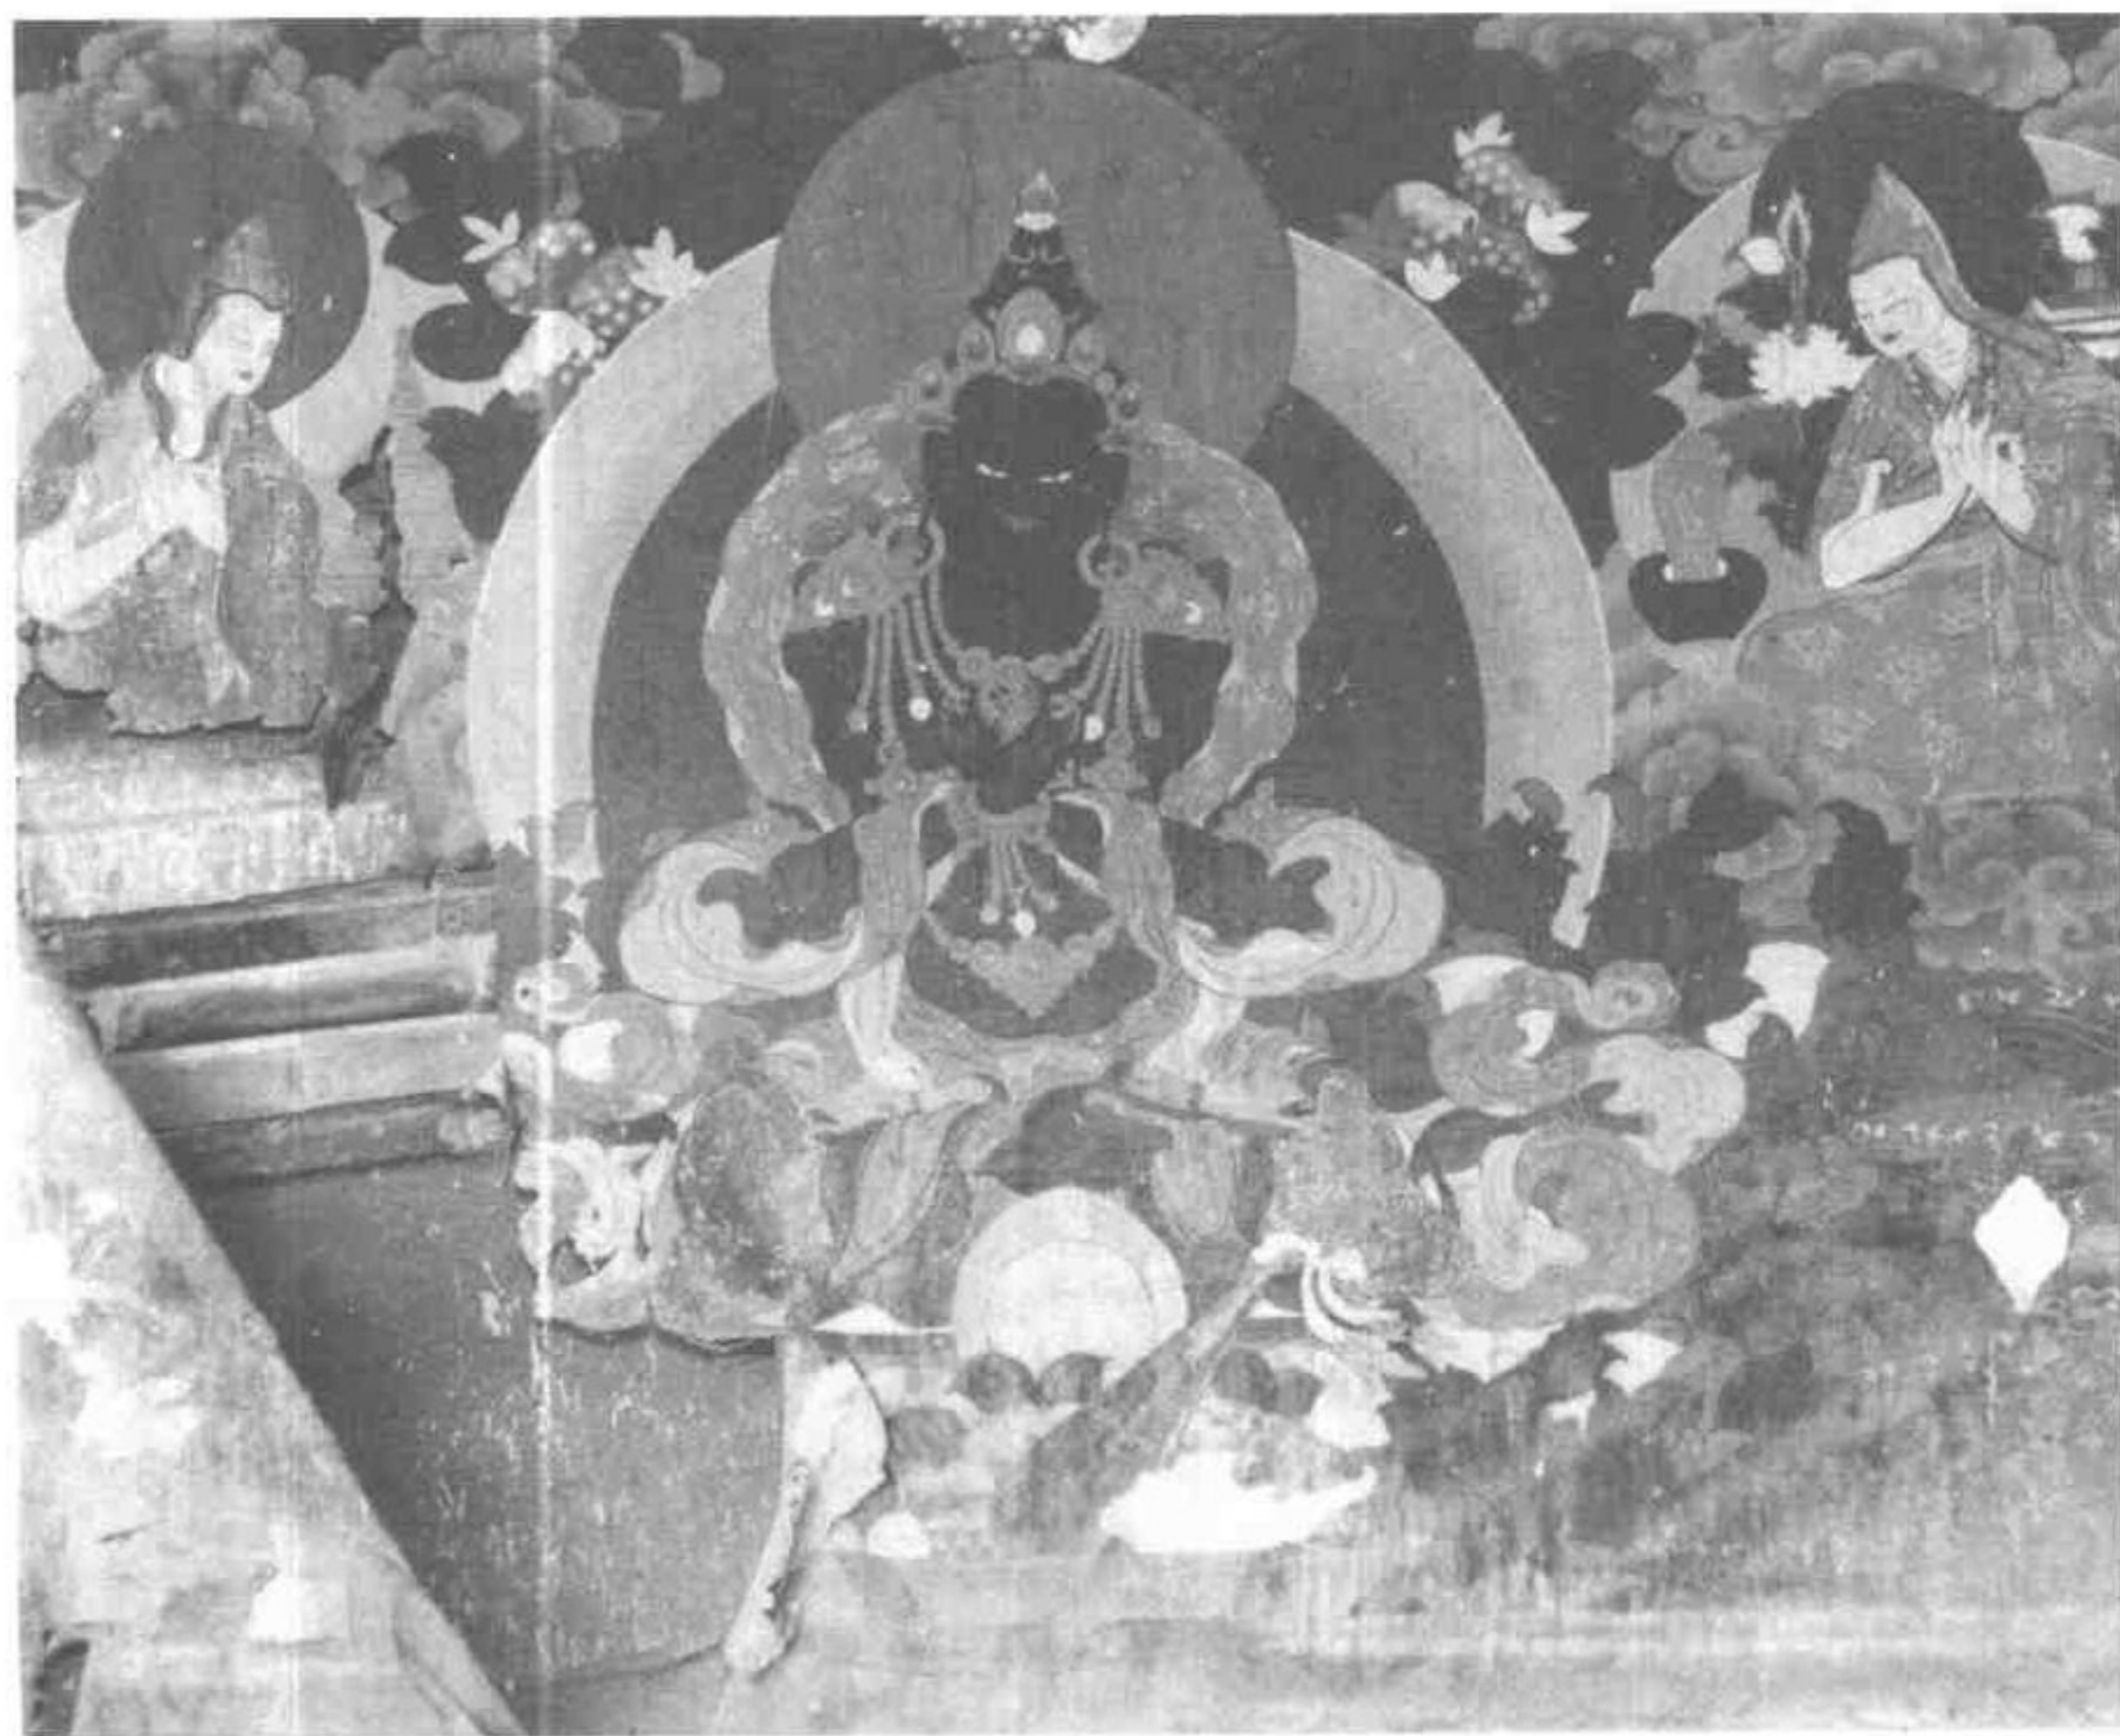
八 維修前護法神殿壁畫遭雨開裂殘狀

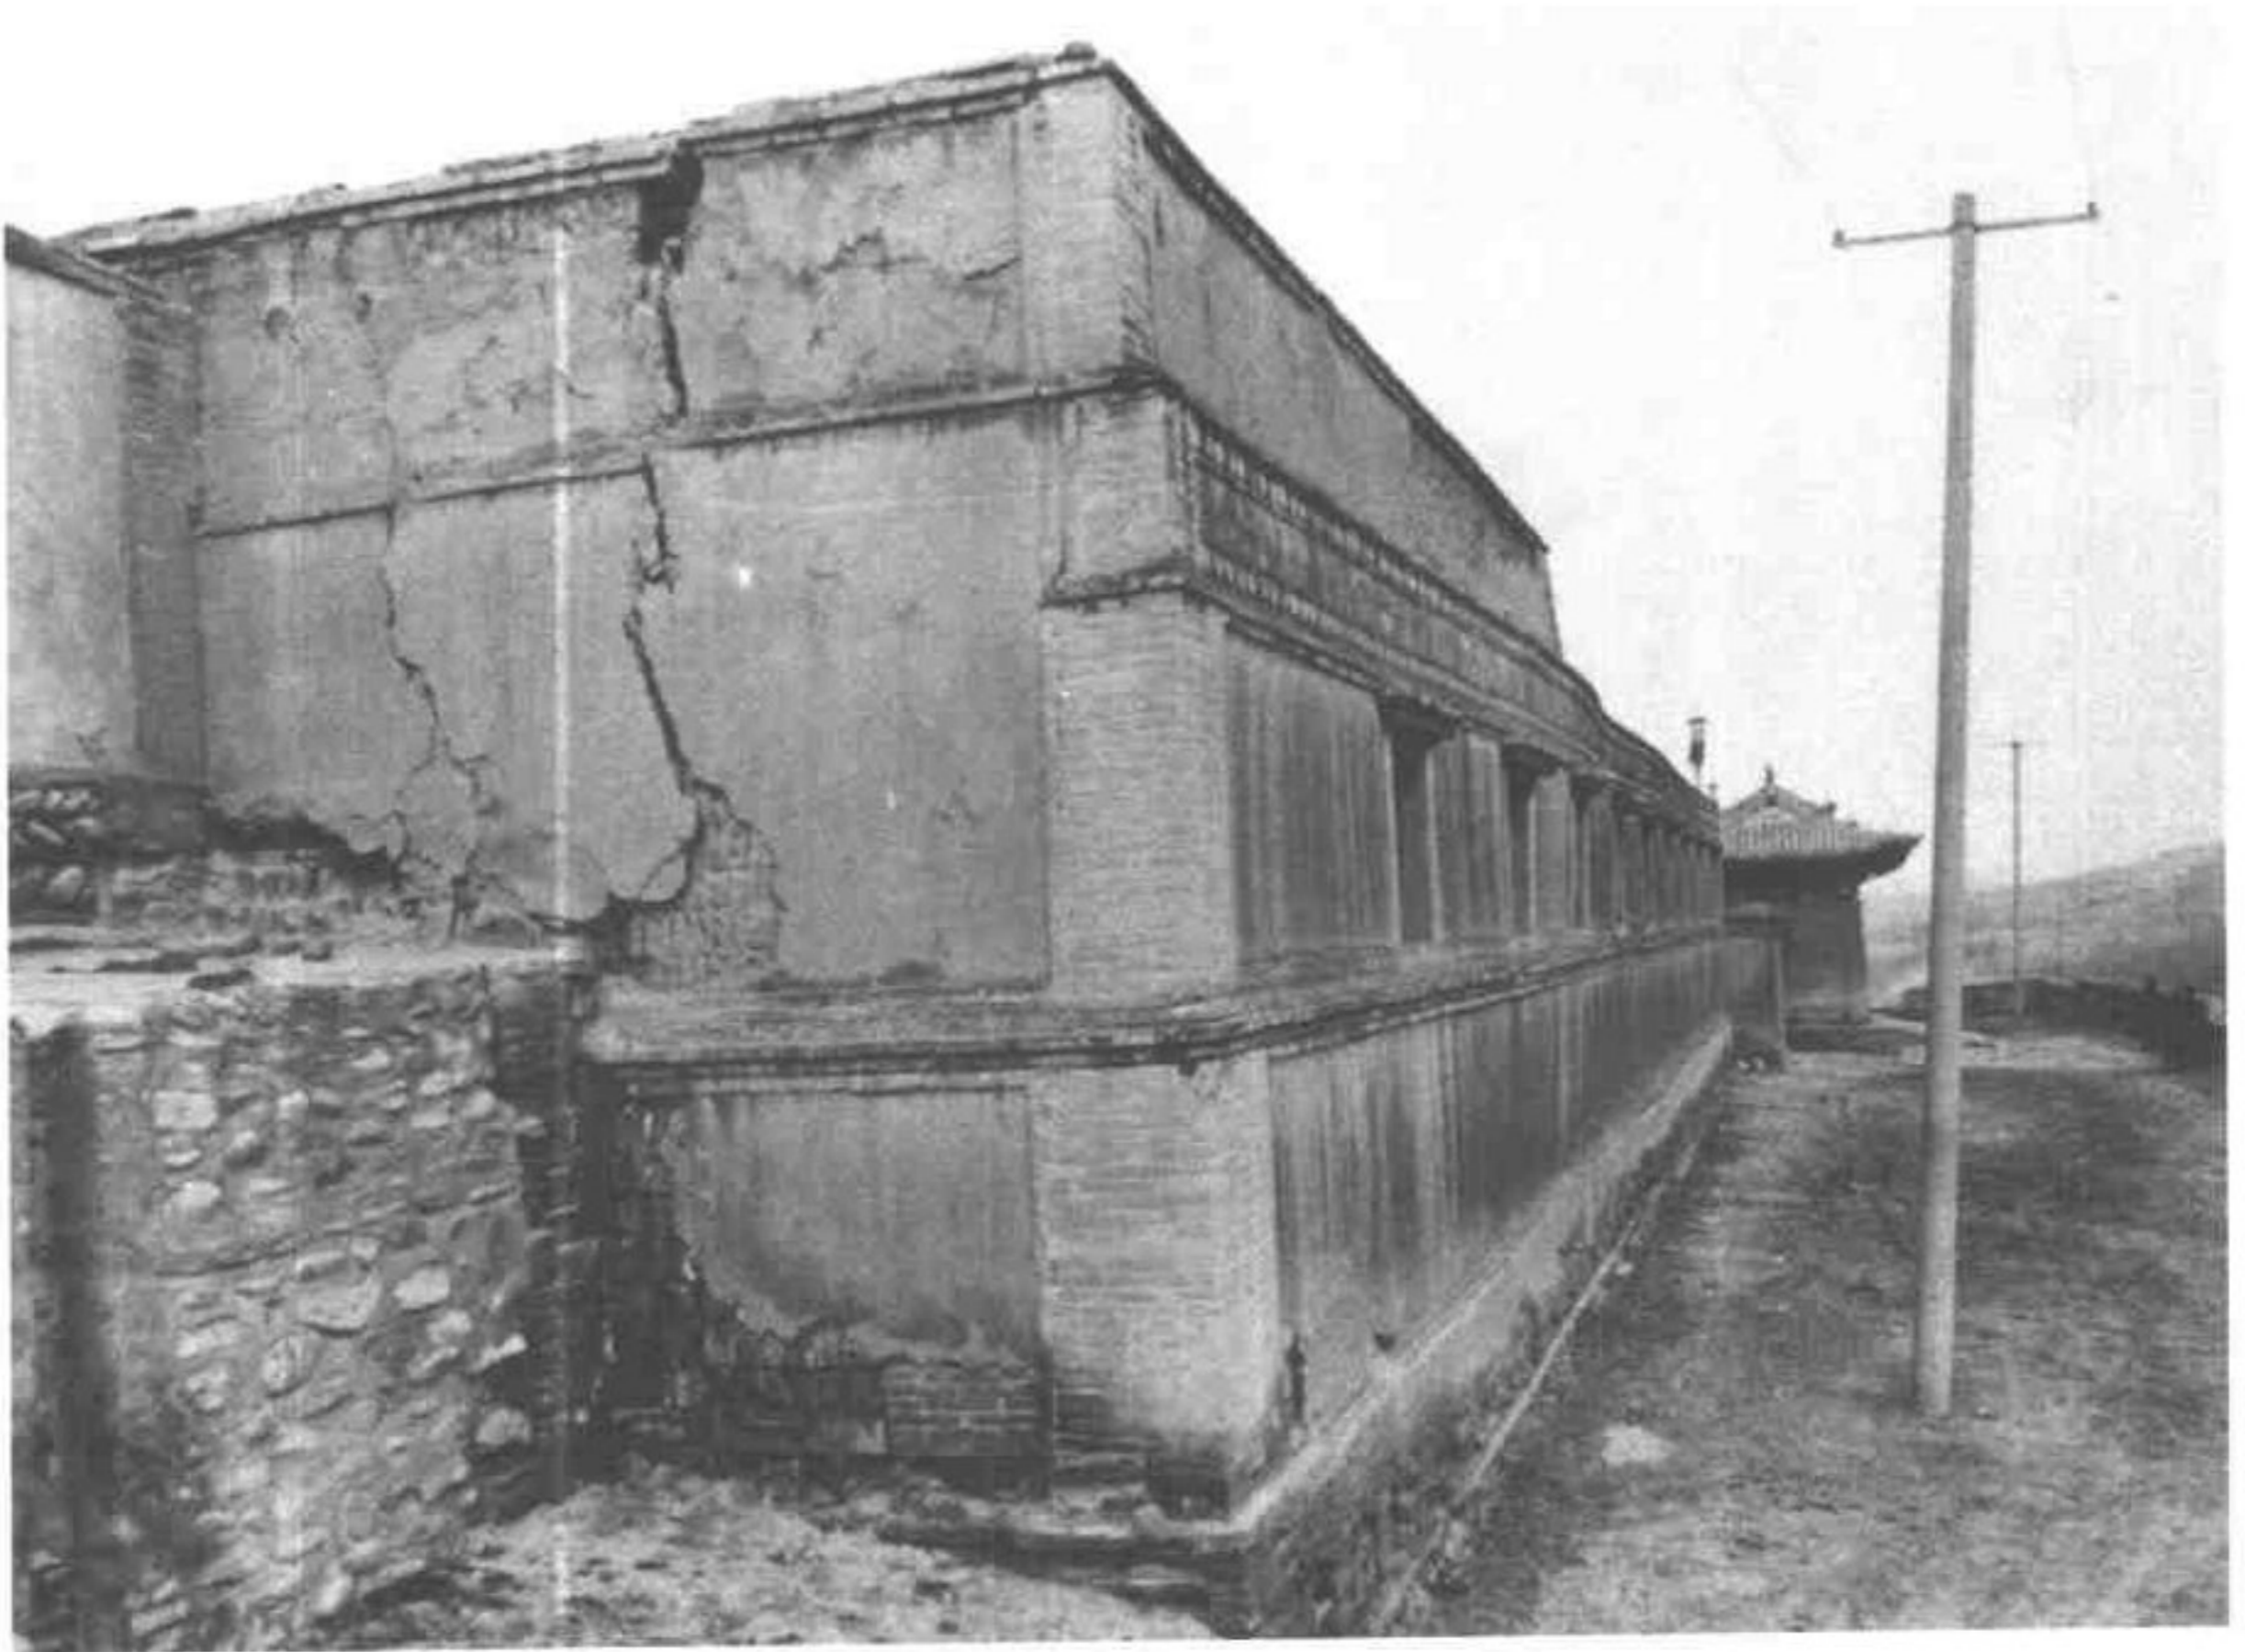
一〇 維修前達賴、班禪行宮前側山體滑坡狀況

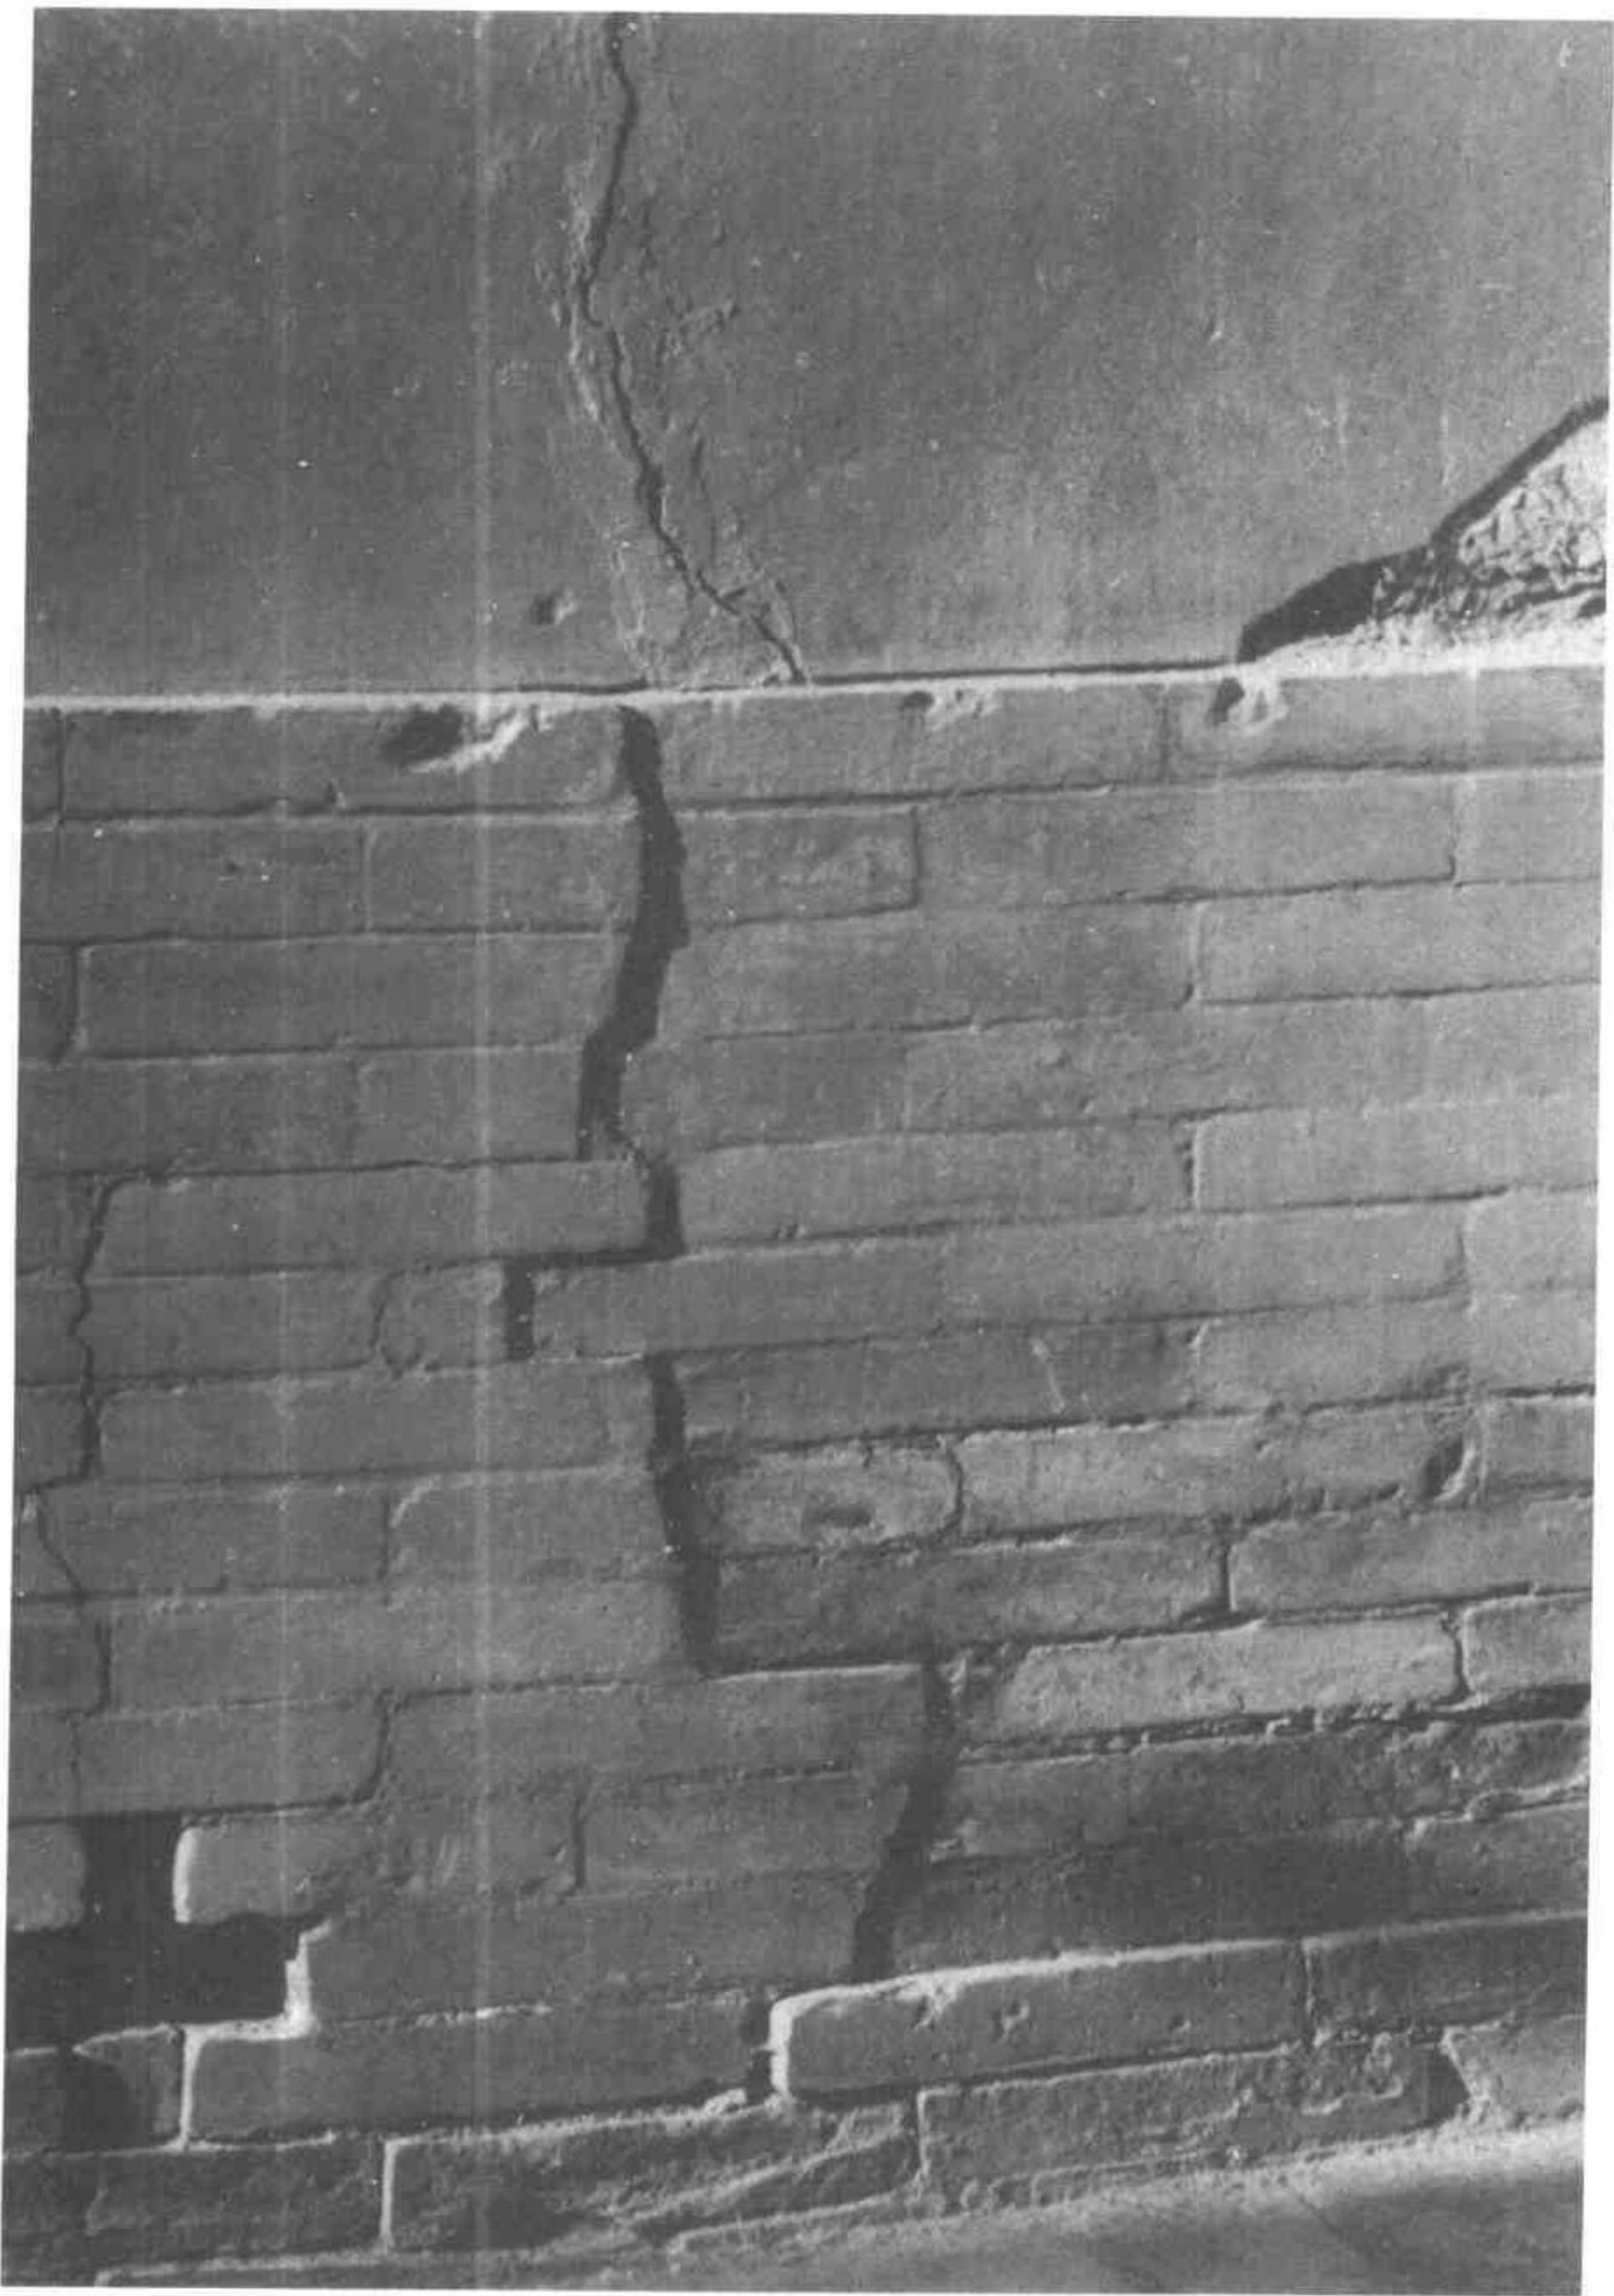
一一 維修前達賴、班禪行宮東南角僧舍外壁開裂殘狀

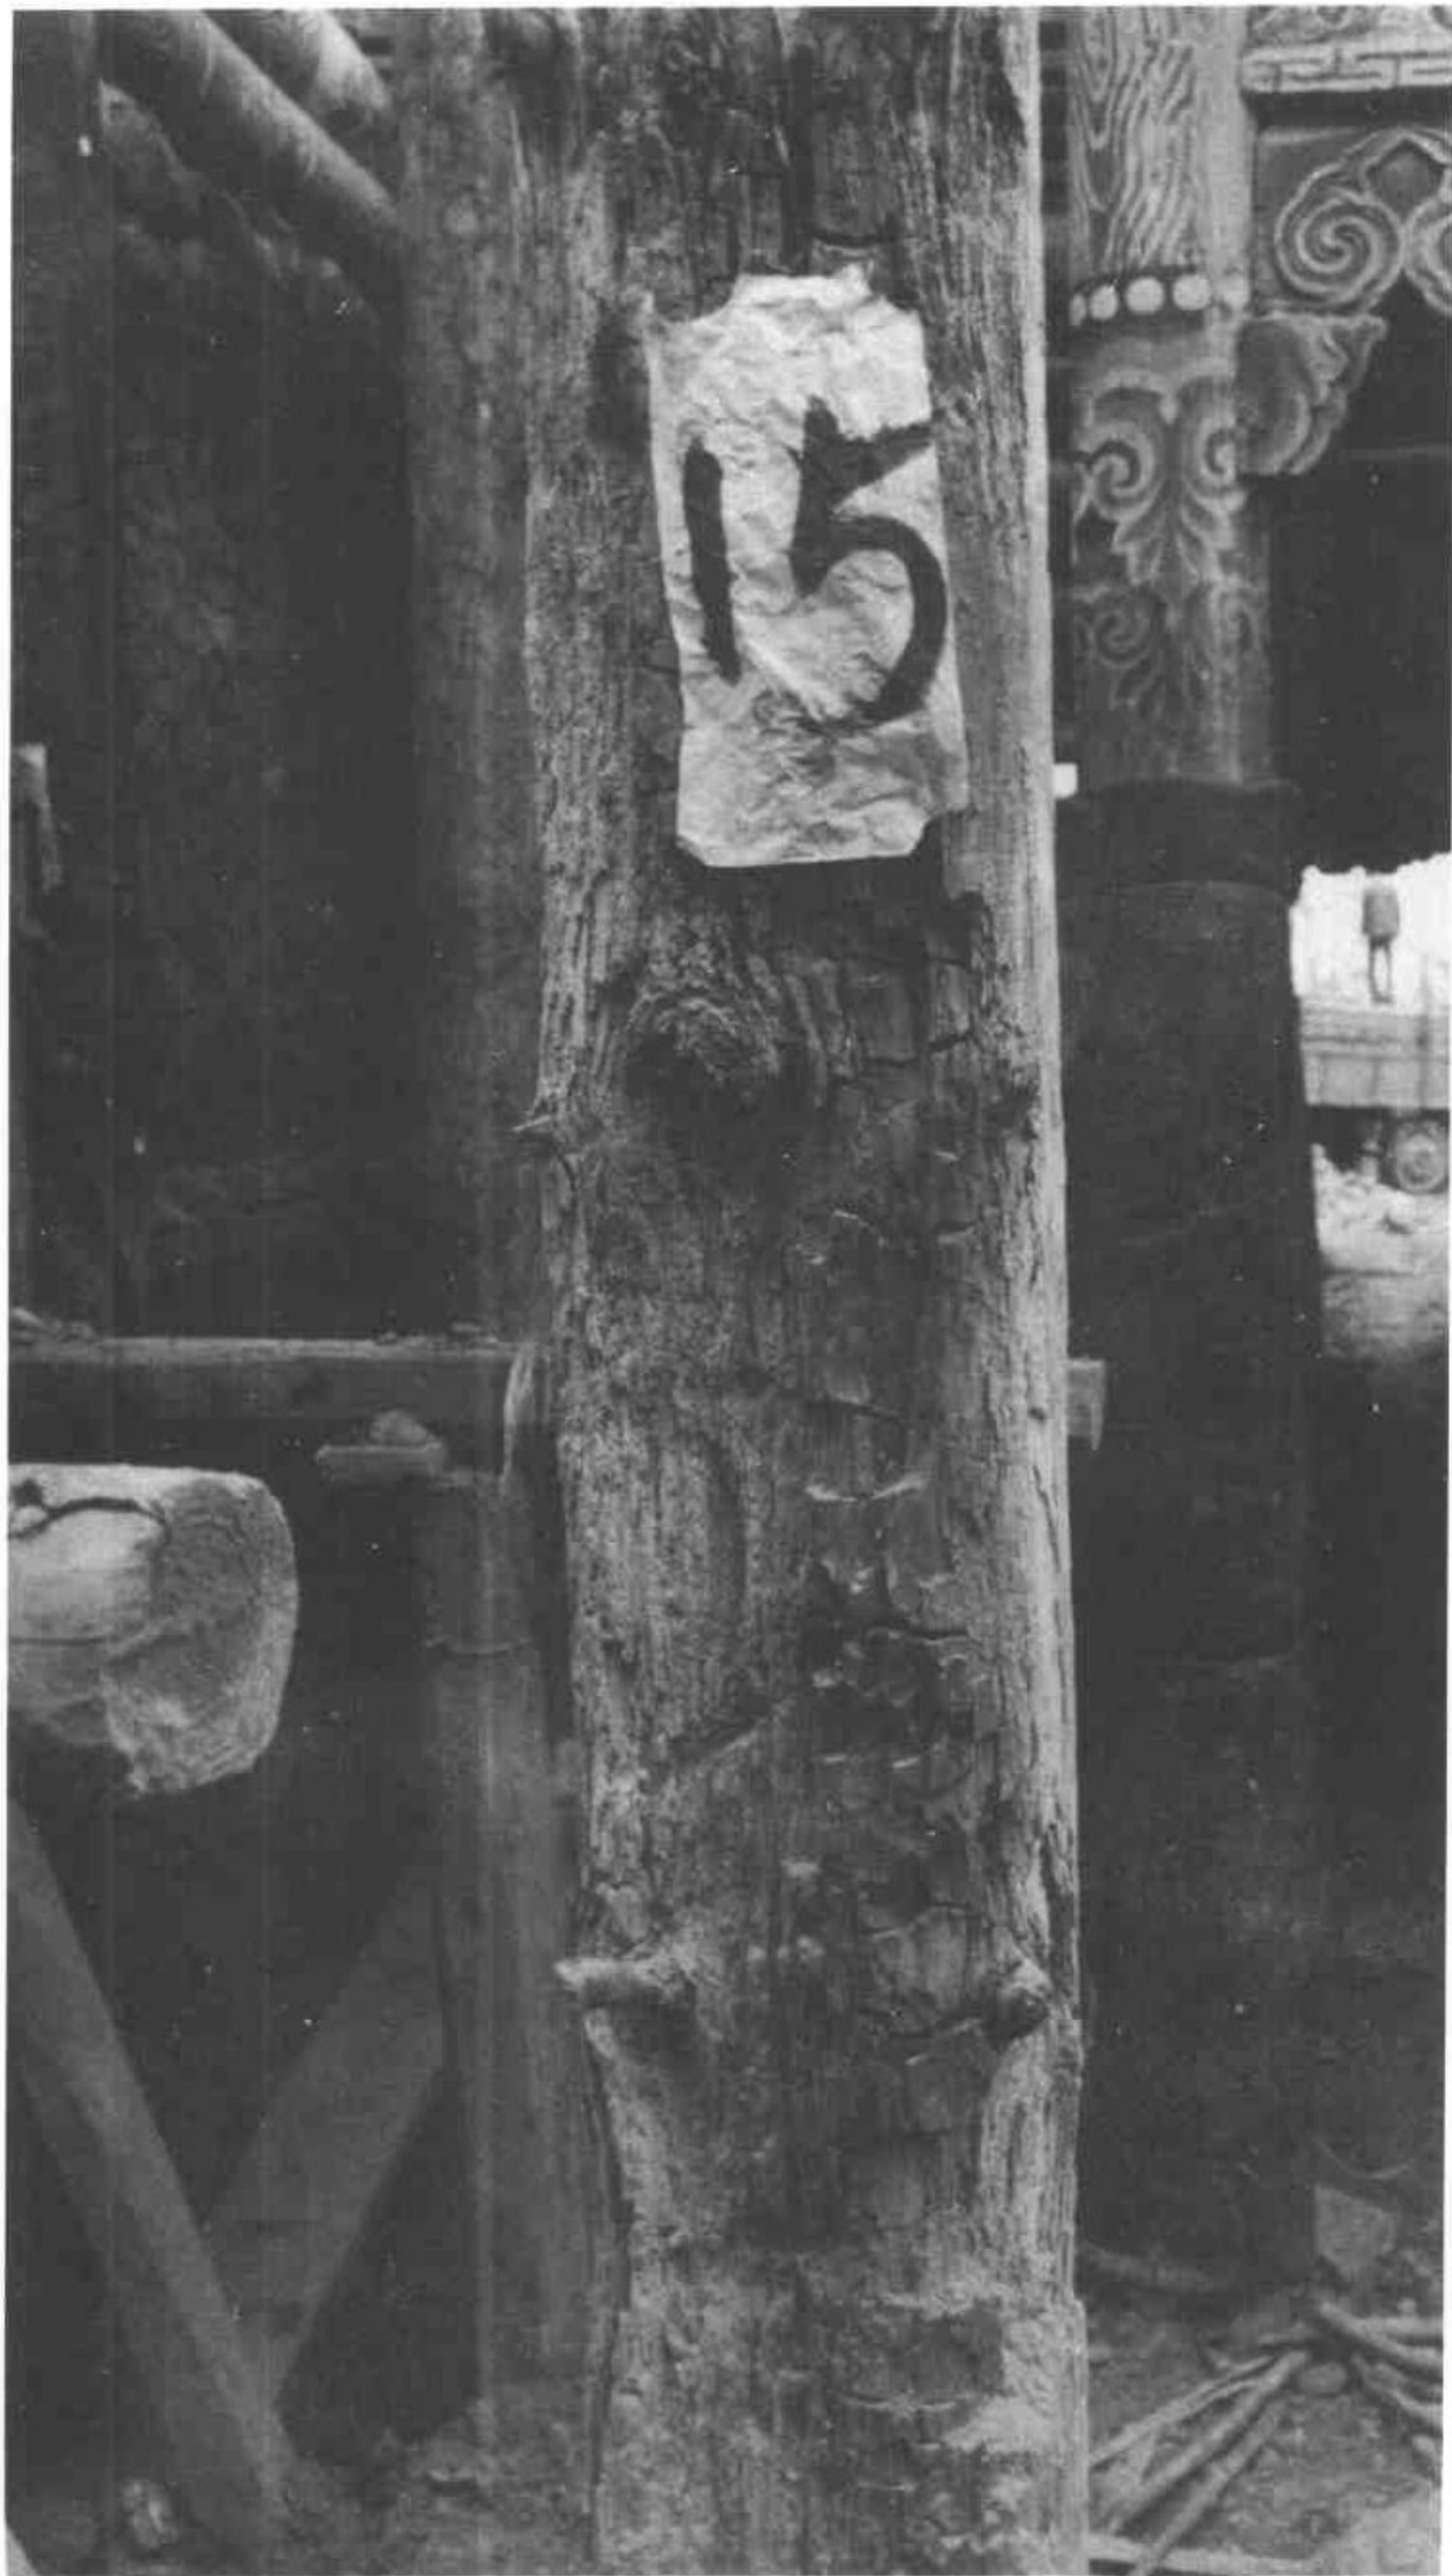
一三 維修前達賴、班禪行宮木構件腐朽殘狀

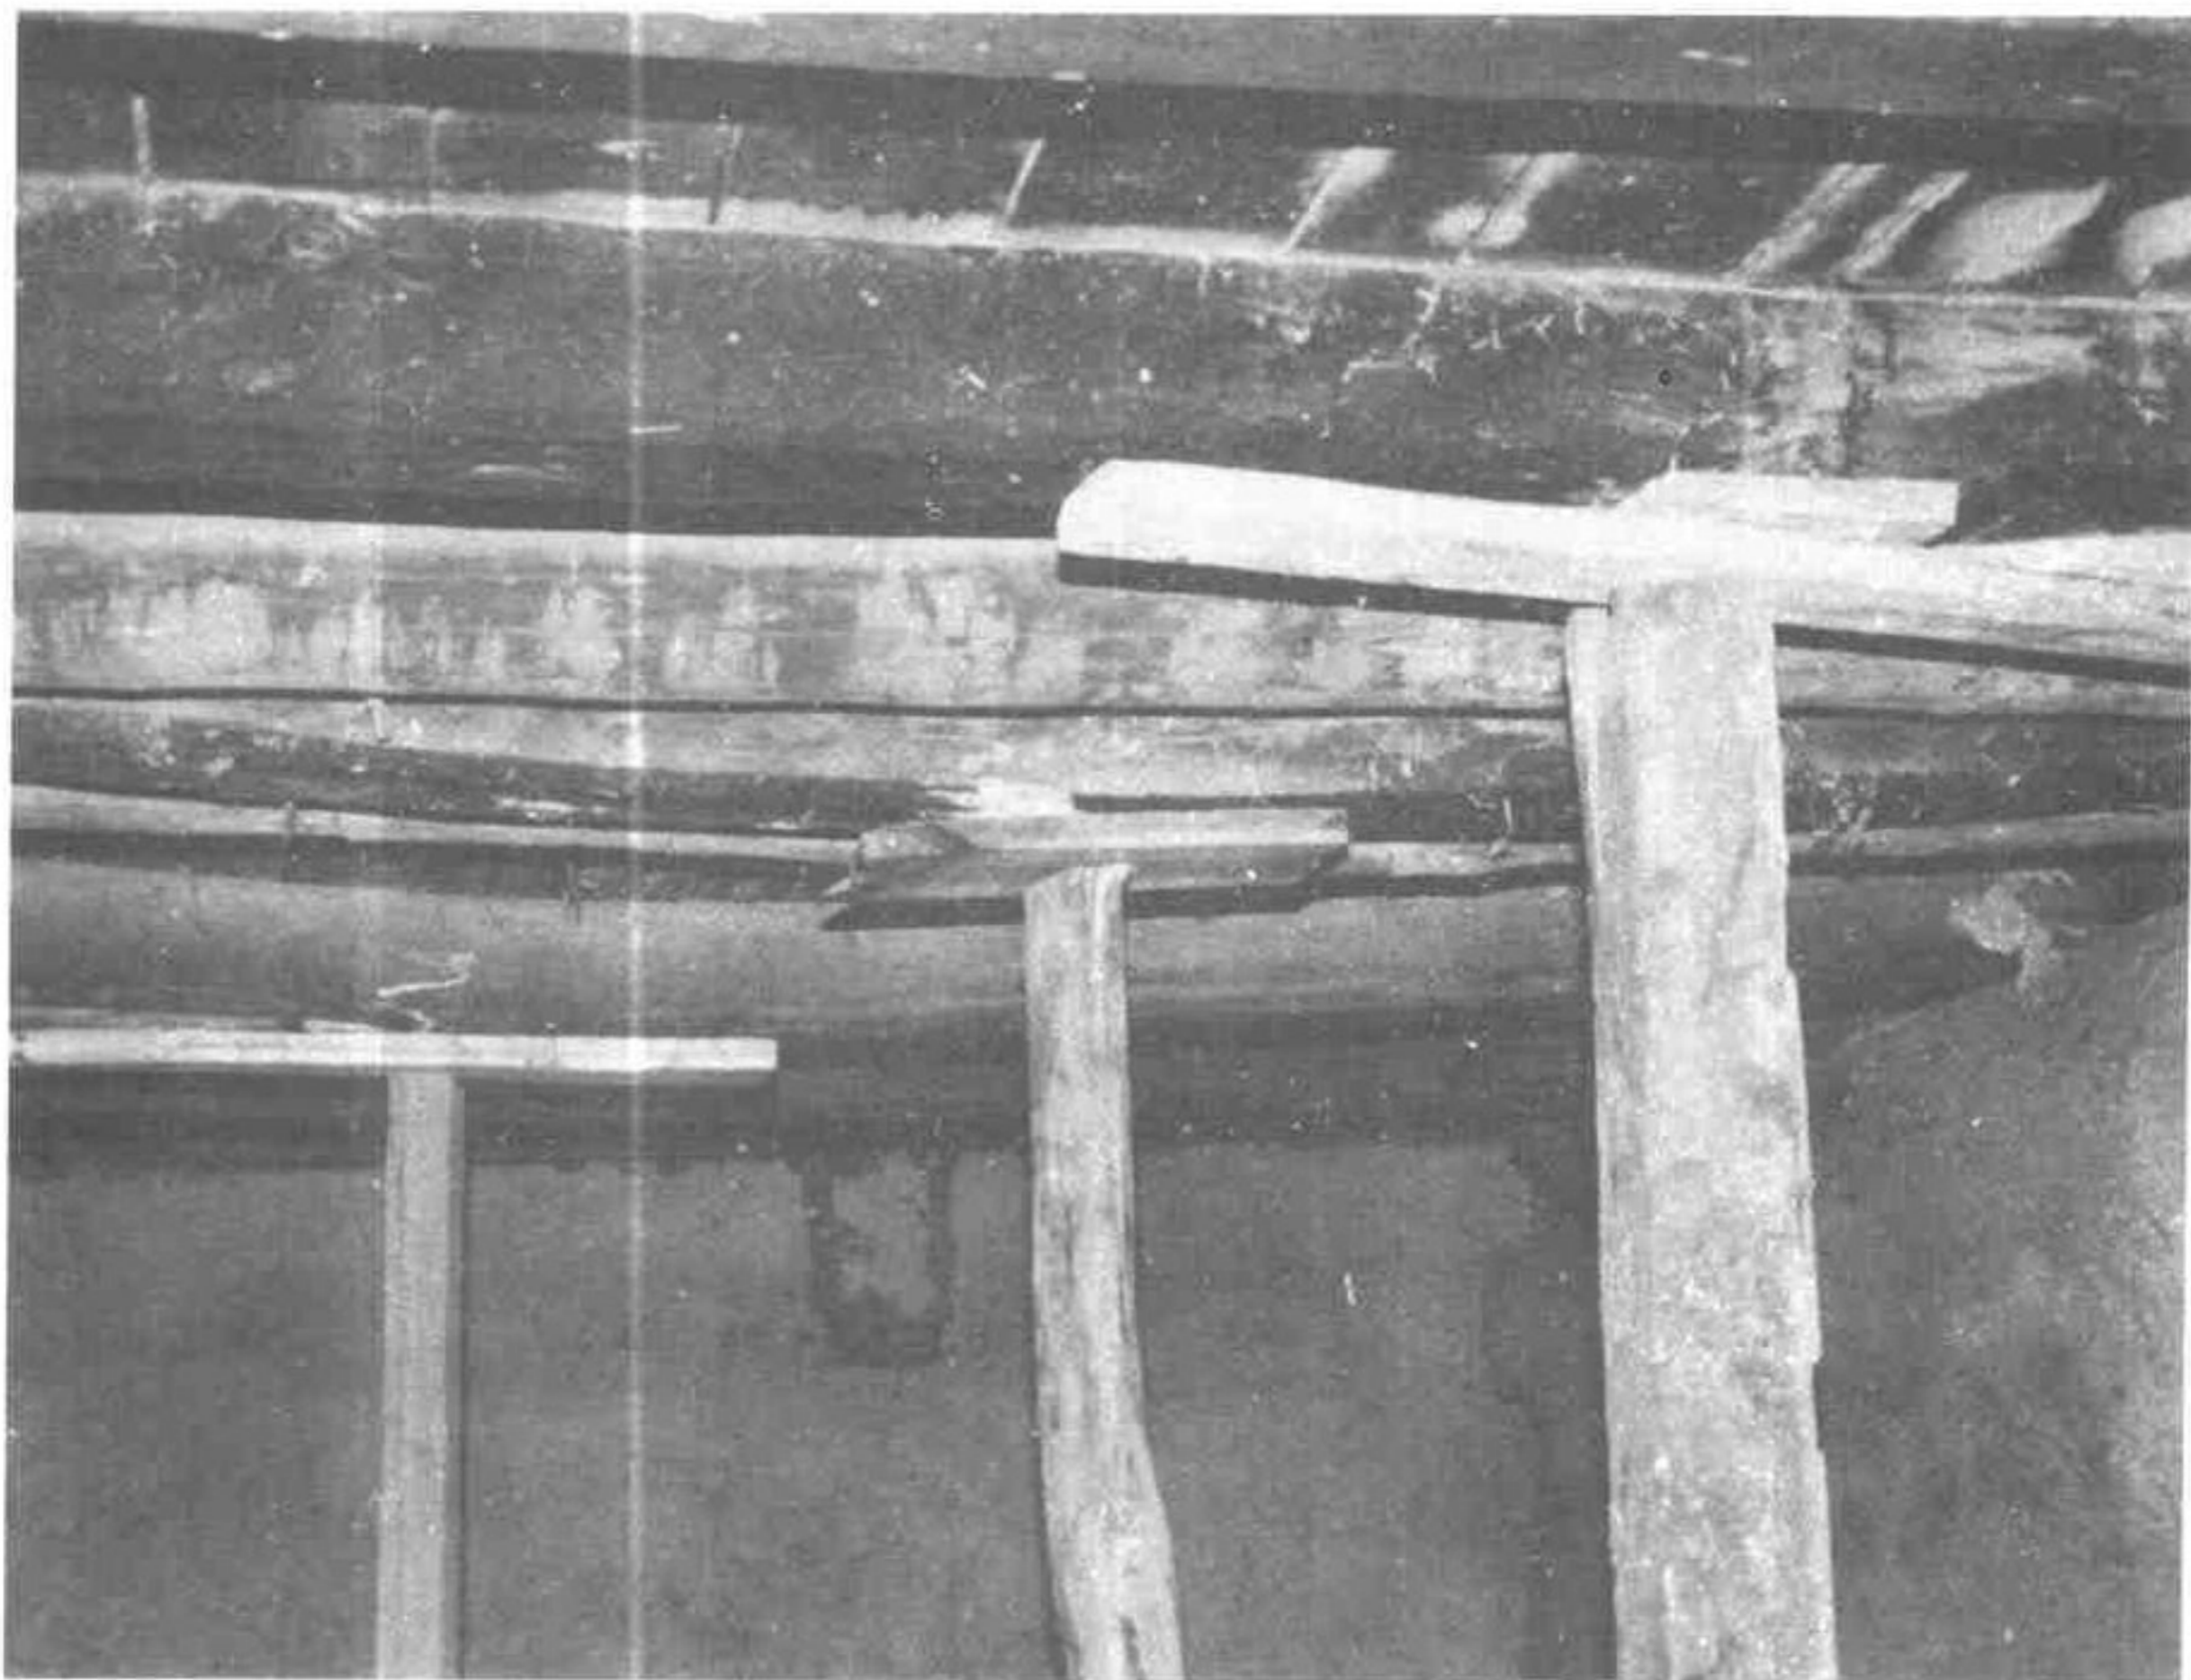
一六 維修前寺院事務處附房廊柱下沉狀況
