青海塔爾寺修繕工程報告

青海塔爾寺維修工程施工辦公室

中國文物研究所

姜懷英 劉占俊

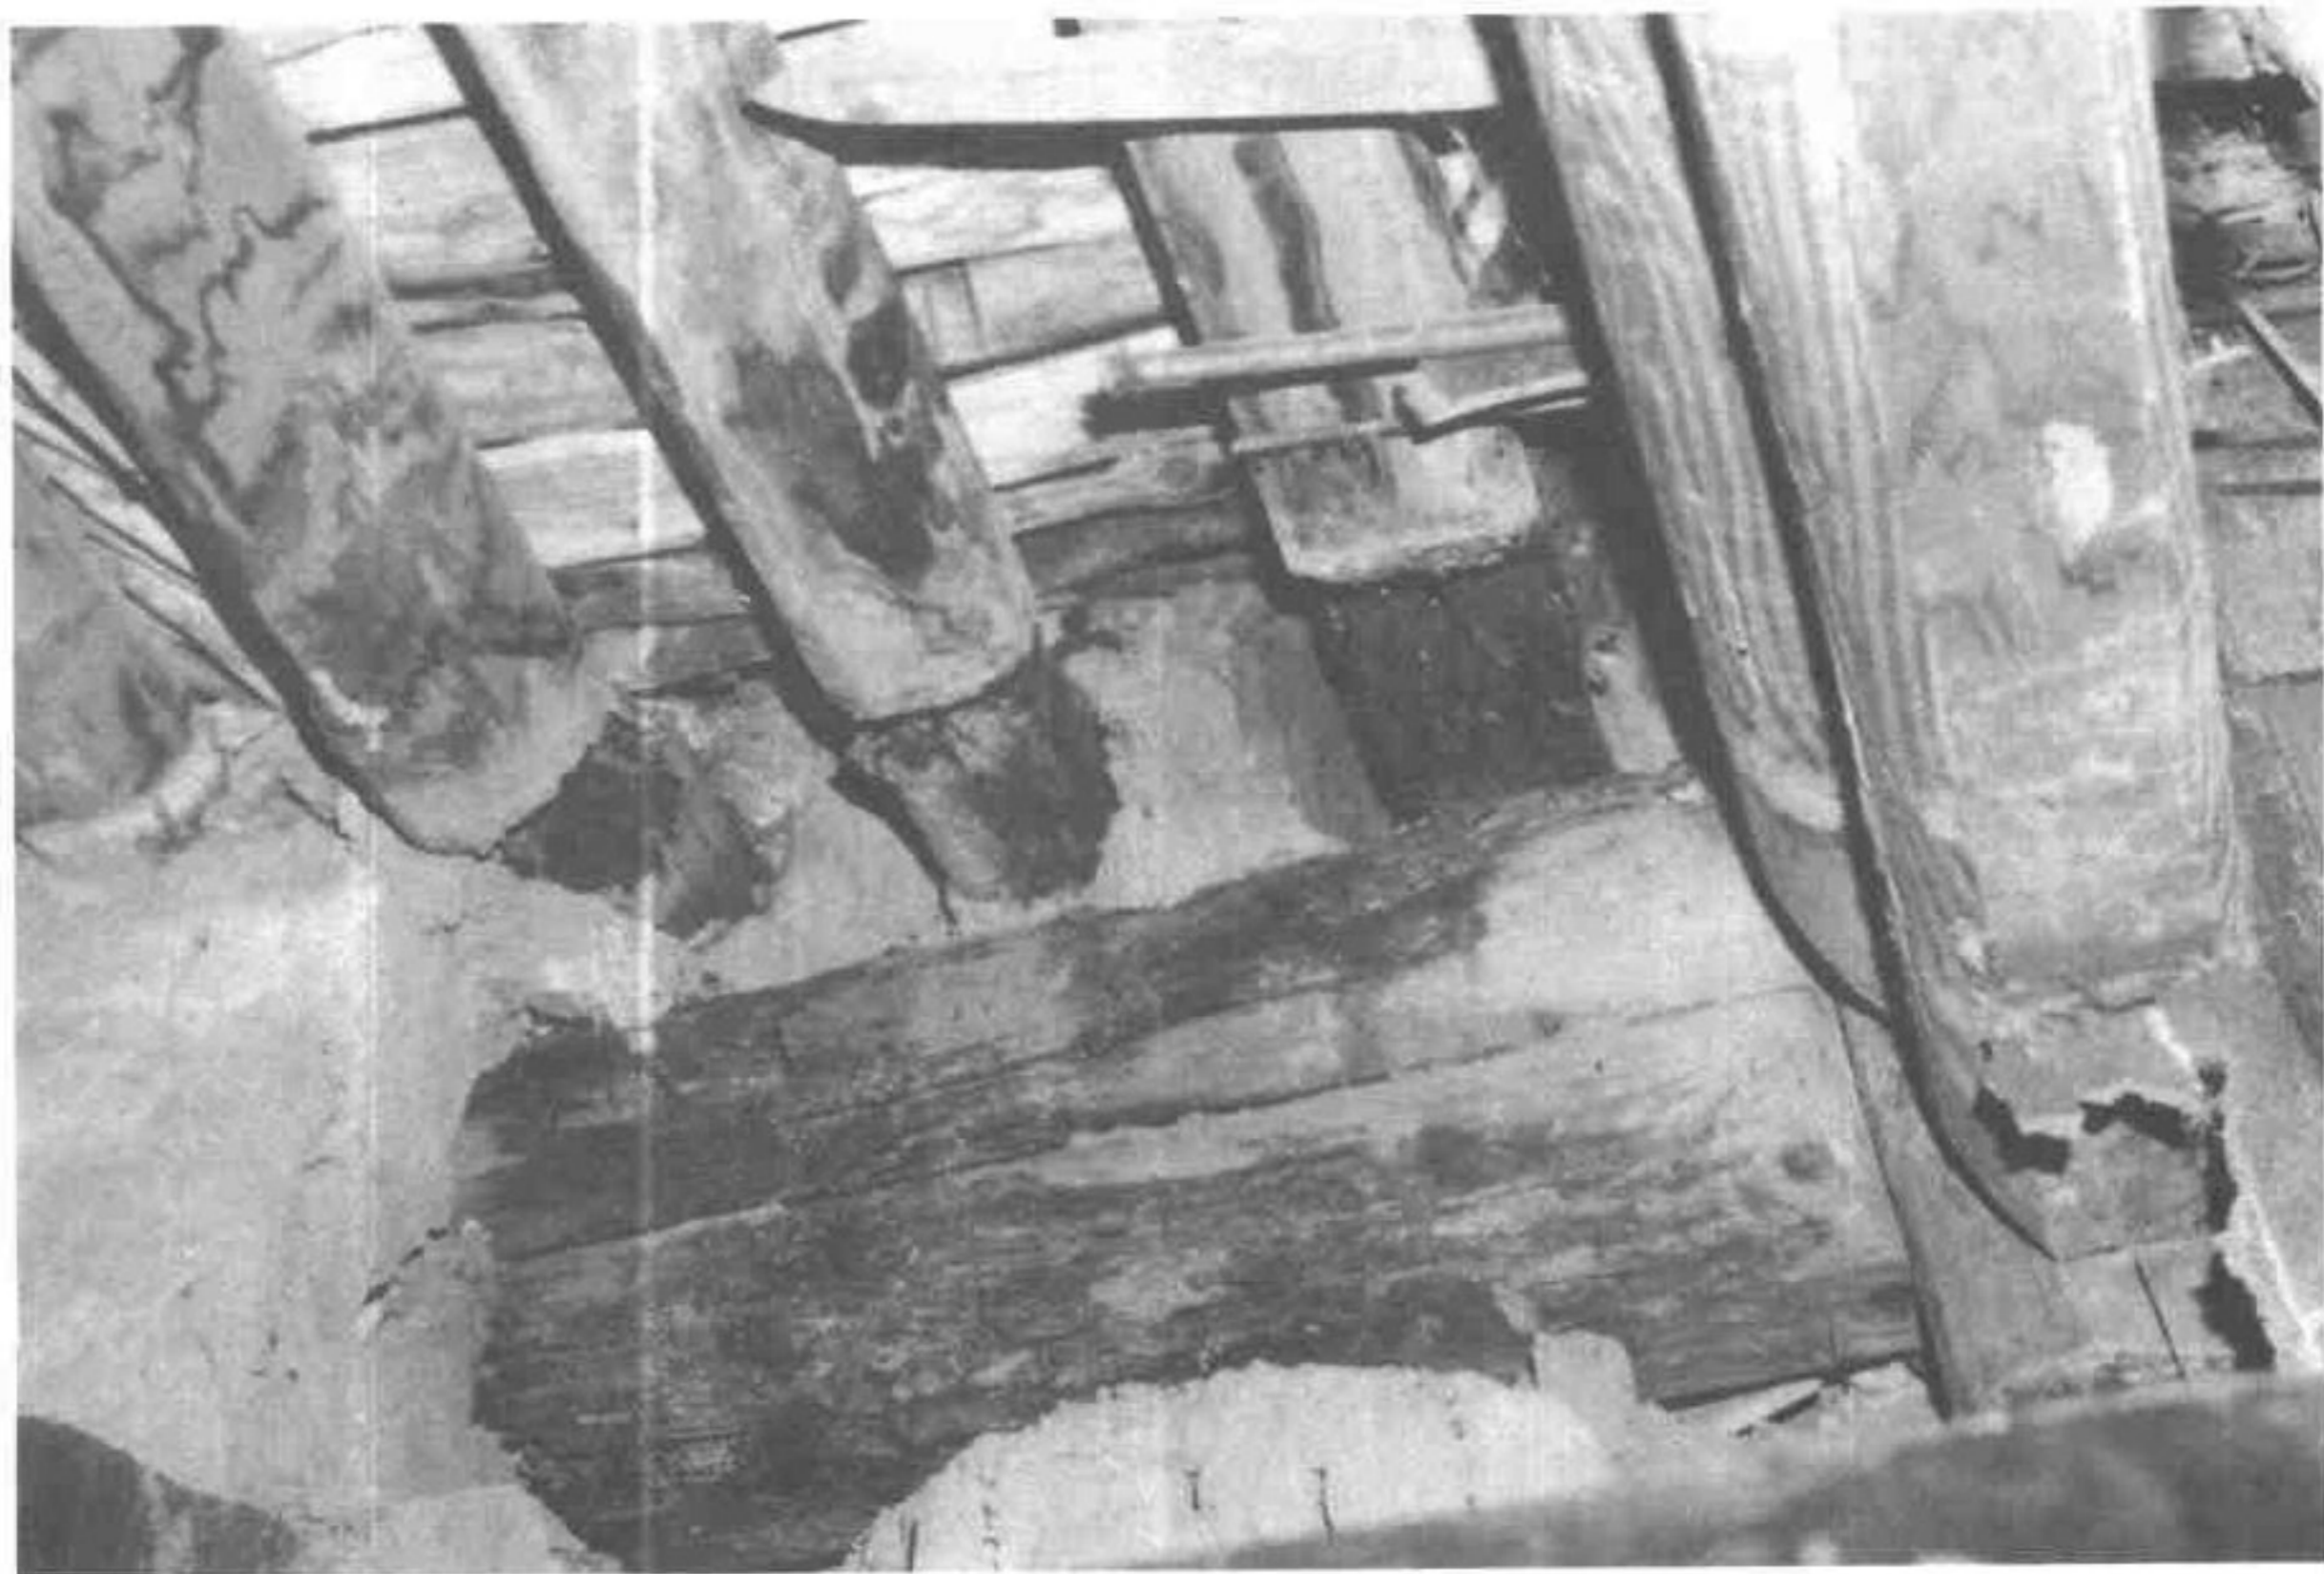
蟲蛀和腐朽的危害，尤以屋面木構件和牆內梁柱最為嚴重。各殿堂的方椽、望板大多嚴重腐朽，如大經堂的部份方椽就已經斷裂（黑白圖二二、二三）。屋面漏雨又多發生在檐牆處，雨水順外牆滲入牆內，加之牆內柱子的通風洞大多堵塞，牆內潮氣不能及時排出，致使牆內柱子嚴重腐朽。例如，小金瓦殿正殿二十六根牆內柱子就有二十根嚴重腐朽，迴廊二十四根牆內柱子就有二十三根嚴重腐朽（黑白圖四）。其柱根、柱頂大多成粉末狀，完全喪失承載能力（黑白圖五）。各殿堂內部的柱子則大多數比較完好，僅有少數的柱根有初級到中級的腐朽程度。塔爾寺主要殿堂腐朽和蟲蛀的情況，請詳見下表：

二二 維修前大經堂二層椽子脫榫劈裂殘狀
