青海塔爾寺修繕工程報告

青海塔爾寺維修工程施工辦公室

中國文物研究所

姜懷英 劉占俊

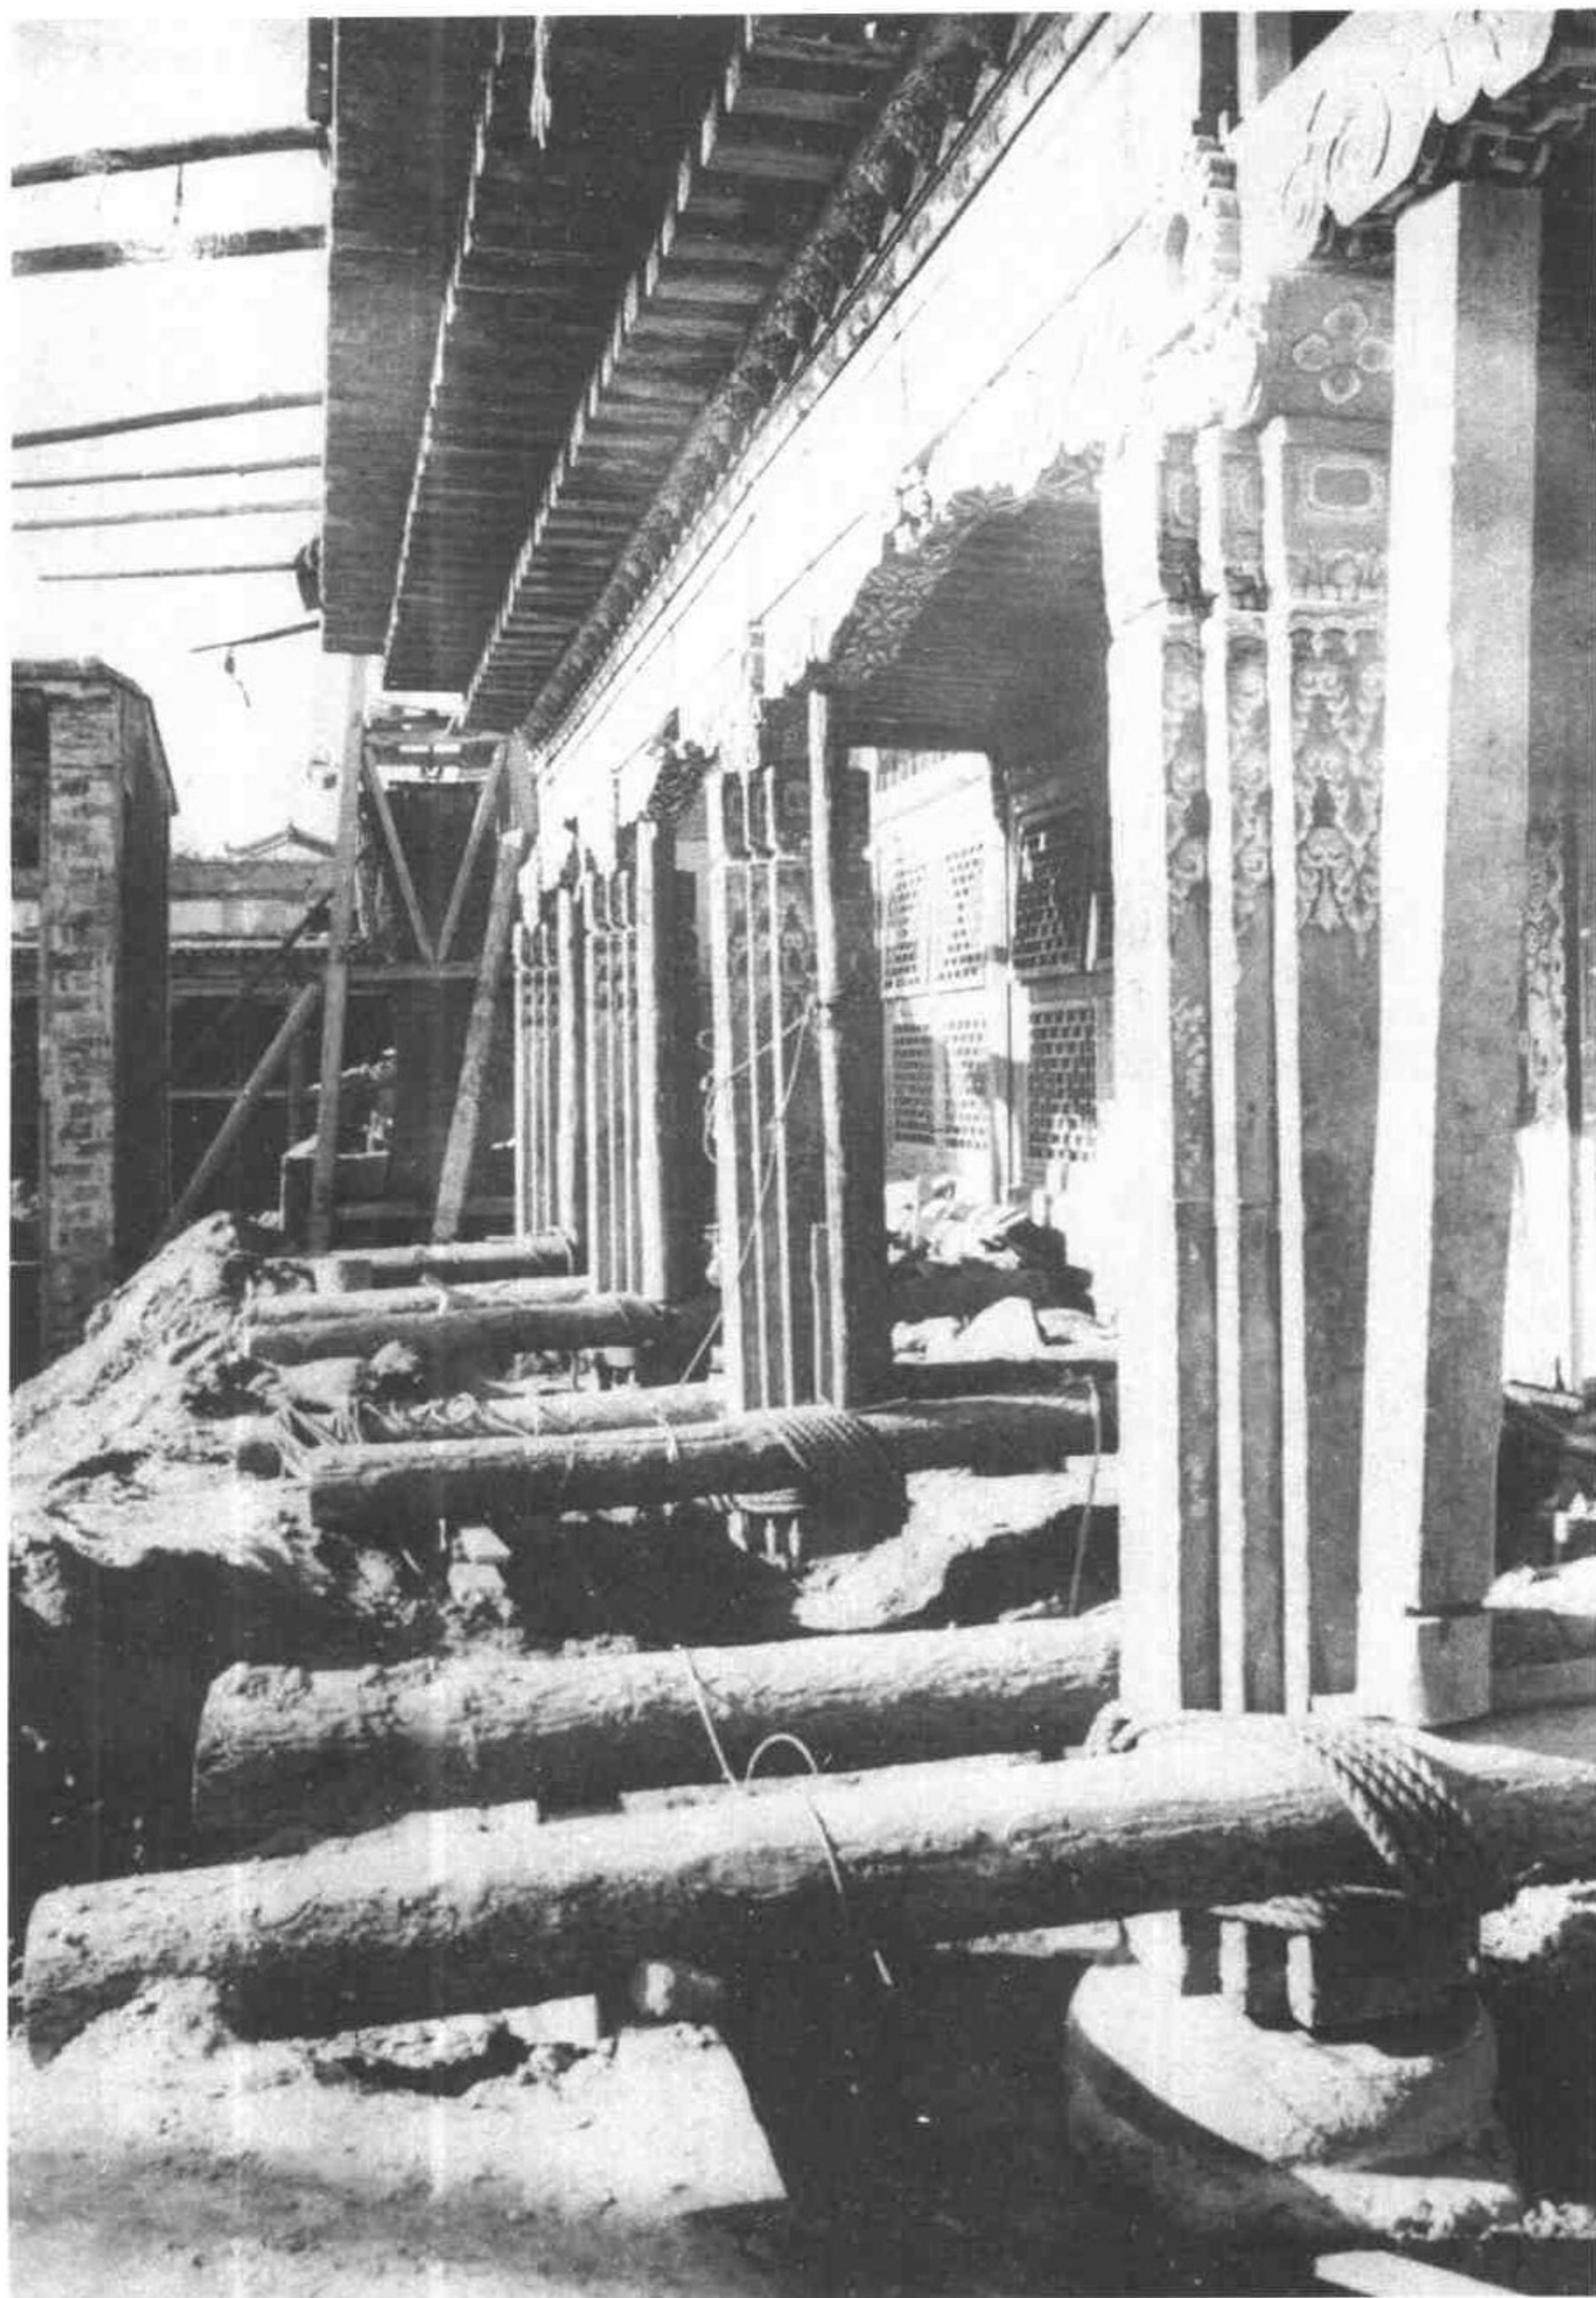
五一 維修中將達賴、班禪行宮大佛堂東廊的柱子擡起後進行基礎處理的情景

局部落架的處理方法多用於整體糾偏。例如，小金瓦殿正殿和班禪行宮五華門等的維修，就是將不落架的木構件四面加以臨時支撐，同時用繩索將木構架捆綁為整體，并用捲揚機、絞盤等將整體糾偏拉直，個別就位有偏差者再作局部處理。對於個別木構件的置換、糾偏和立柱的墩接，多採用傳統的“偷梁換柱”、“打傘撥正”和“兩牛擡槓”的方法。卸掉屋頂覆蓋層的重量，用千斤頂將椽條、梁枋頂起，進而換取腐朽破損的梁

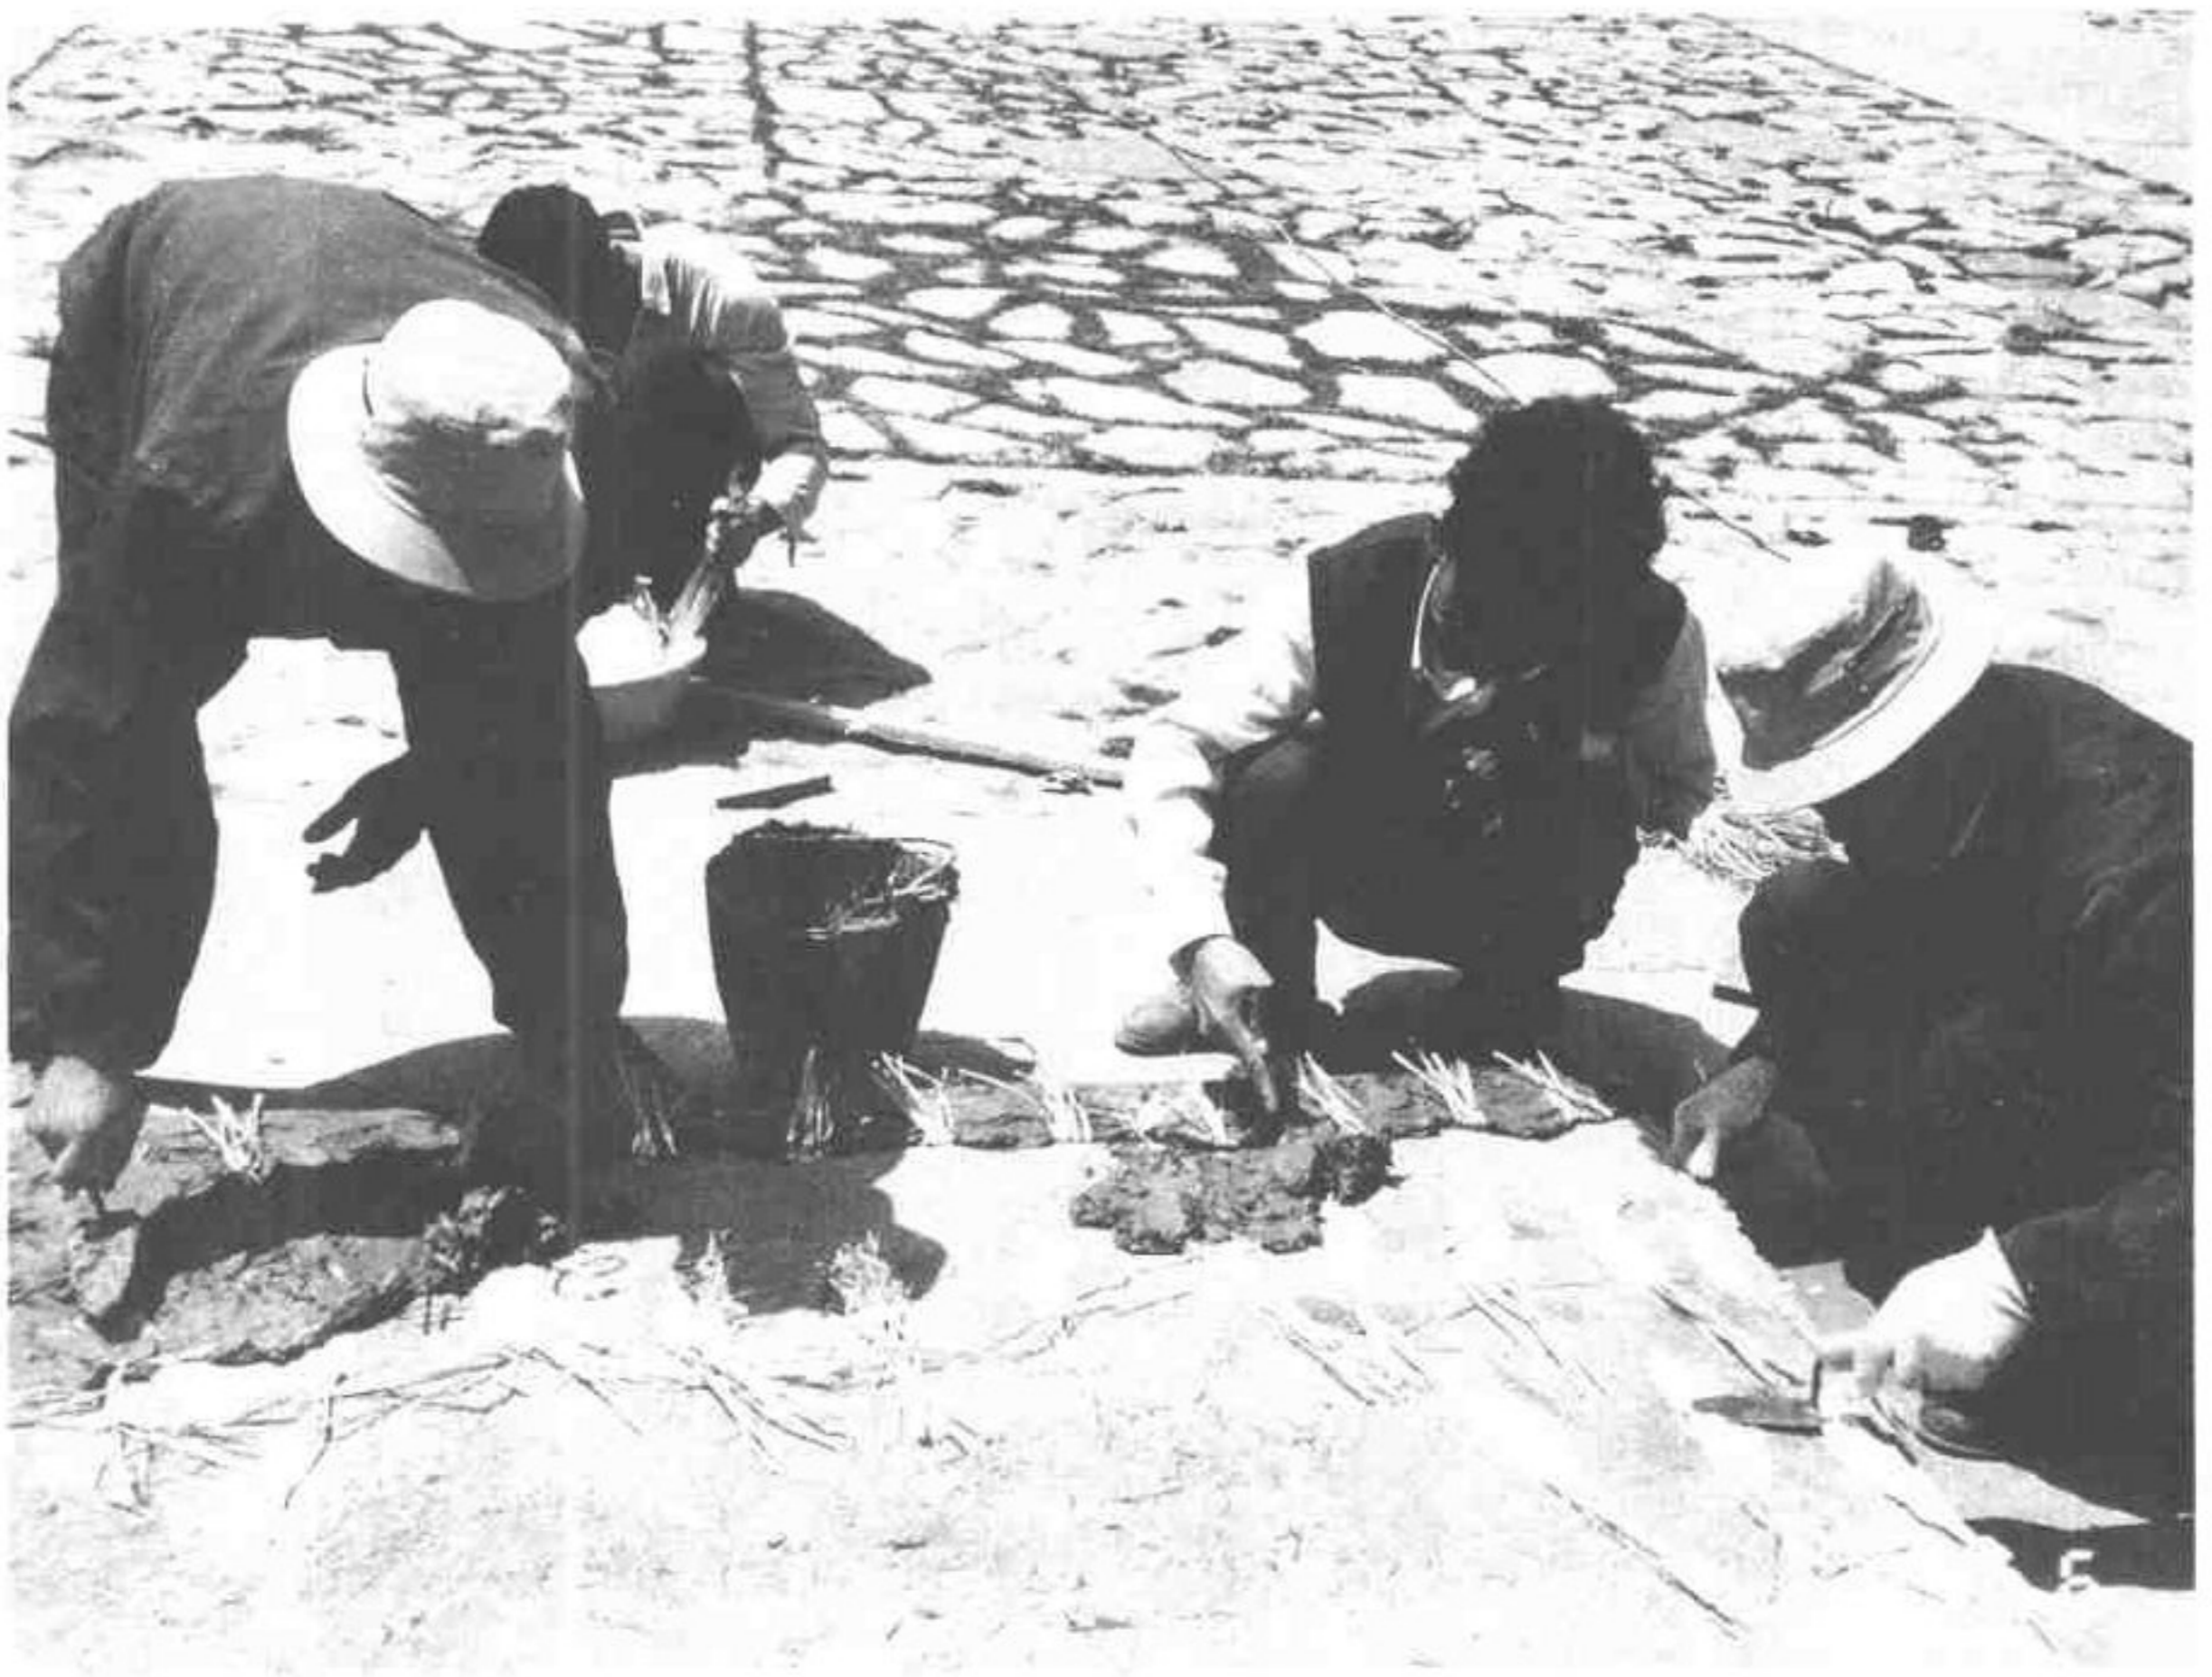
五九 維修中將彌勒佛殿壁畫卸下後進行背襯加固的情景

(4) 壁畫、彩繪保護與殿頂鑲金的方法。彌勒佛殿為塔爾寺的早期建築之一。因為牆內柱子腐朽、牆體開裂，引起壁畫相應開裂和剝落。又因油煙浸漬，壁畫也有不同程度的污染和褪色。為了保護好這座歷史悠久的珍貴建築，維修部門特別將彌勒佛殿列為第一批維修工程。對於殿內壁畫的保護，為了不影響畫面的完整性，沒有採用傳統的分割、揭取的方法，而是採用了大面積現場整體揭取的工藝。每面牆寬9米、高4米。如此大面積的整體揭取，在國內尚無先例。其具體工藝是先將壁畫表面的污染物清理乾淨，接着用熱塑性高分子材料將壁畫臨時固定在托板上，再將貼着壁畫的托板固定在現場製作好的支架上；隨後從外側拆除牆體，將露出的壁畫背面用適量的PS膠泥加固處理，并鑲嵌木框（木框應作防腐處理）；砌新牆時，將壁畫與木框一起用PS膠泥固定在牆體上，并在木框上加設一定數量的小錨杆，以使其與牆體連接牢固；壁畫復原固定一週後，拆除內側的支架和托板，整修、補平壁畫上原有的裂隙，隨後再進行補色、襯色和做舊處理（黑白圖五九一六三）。

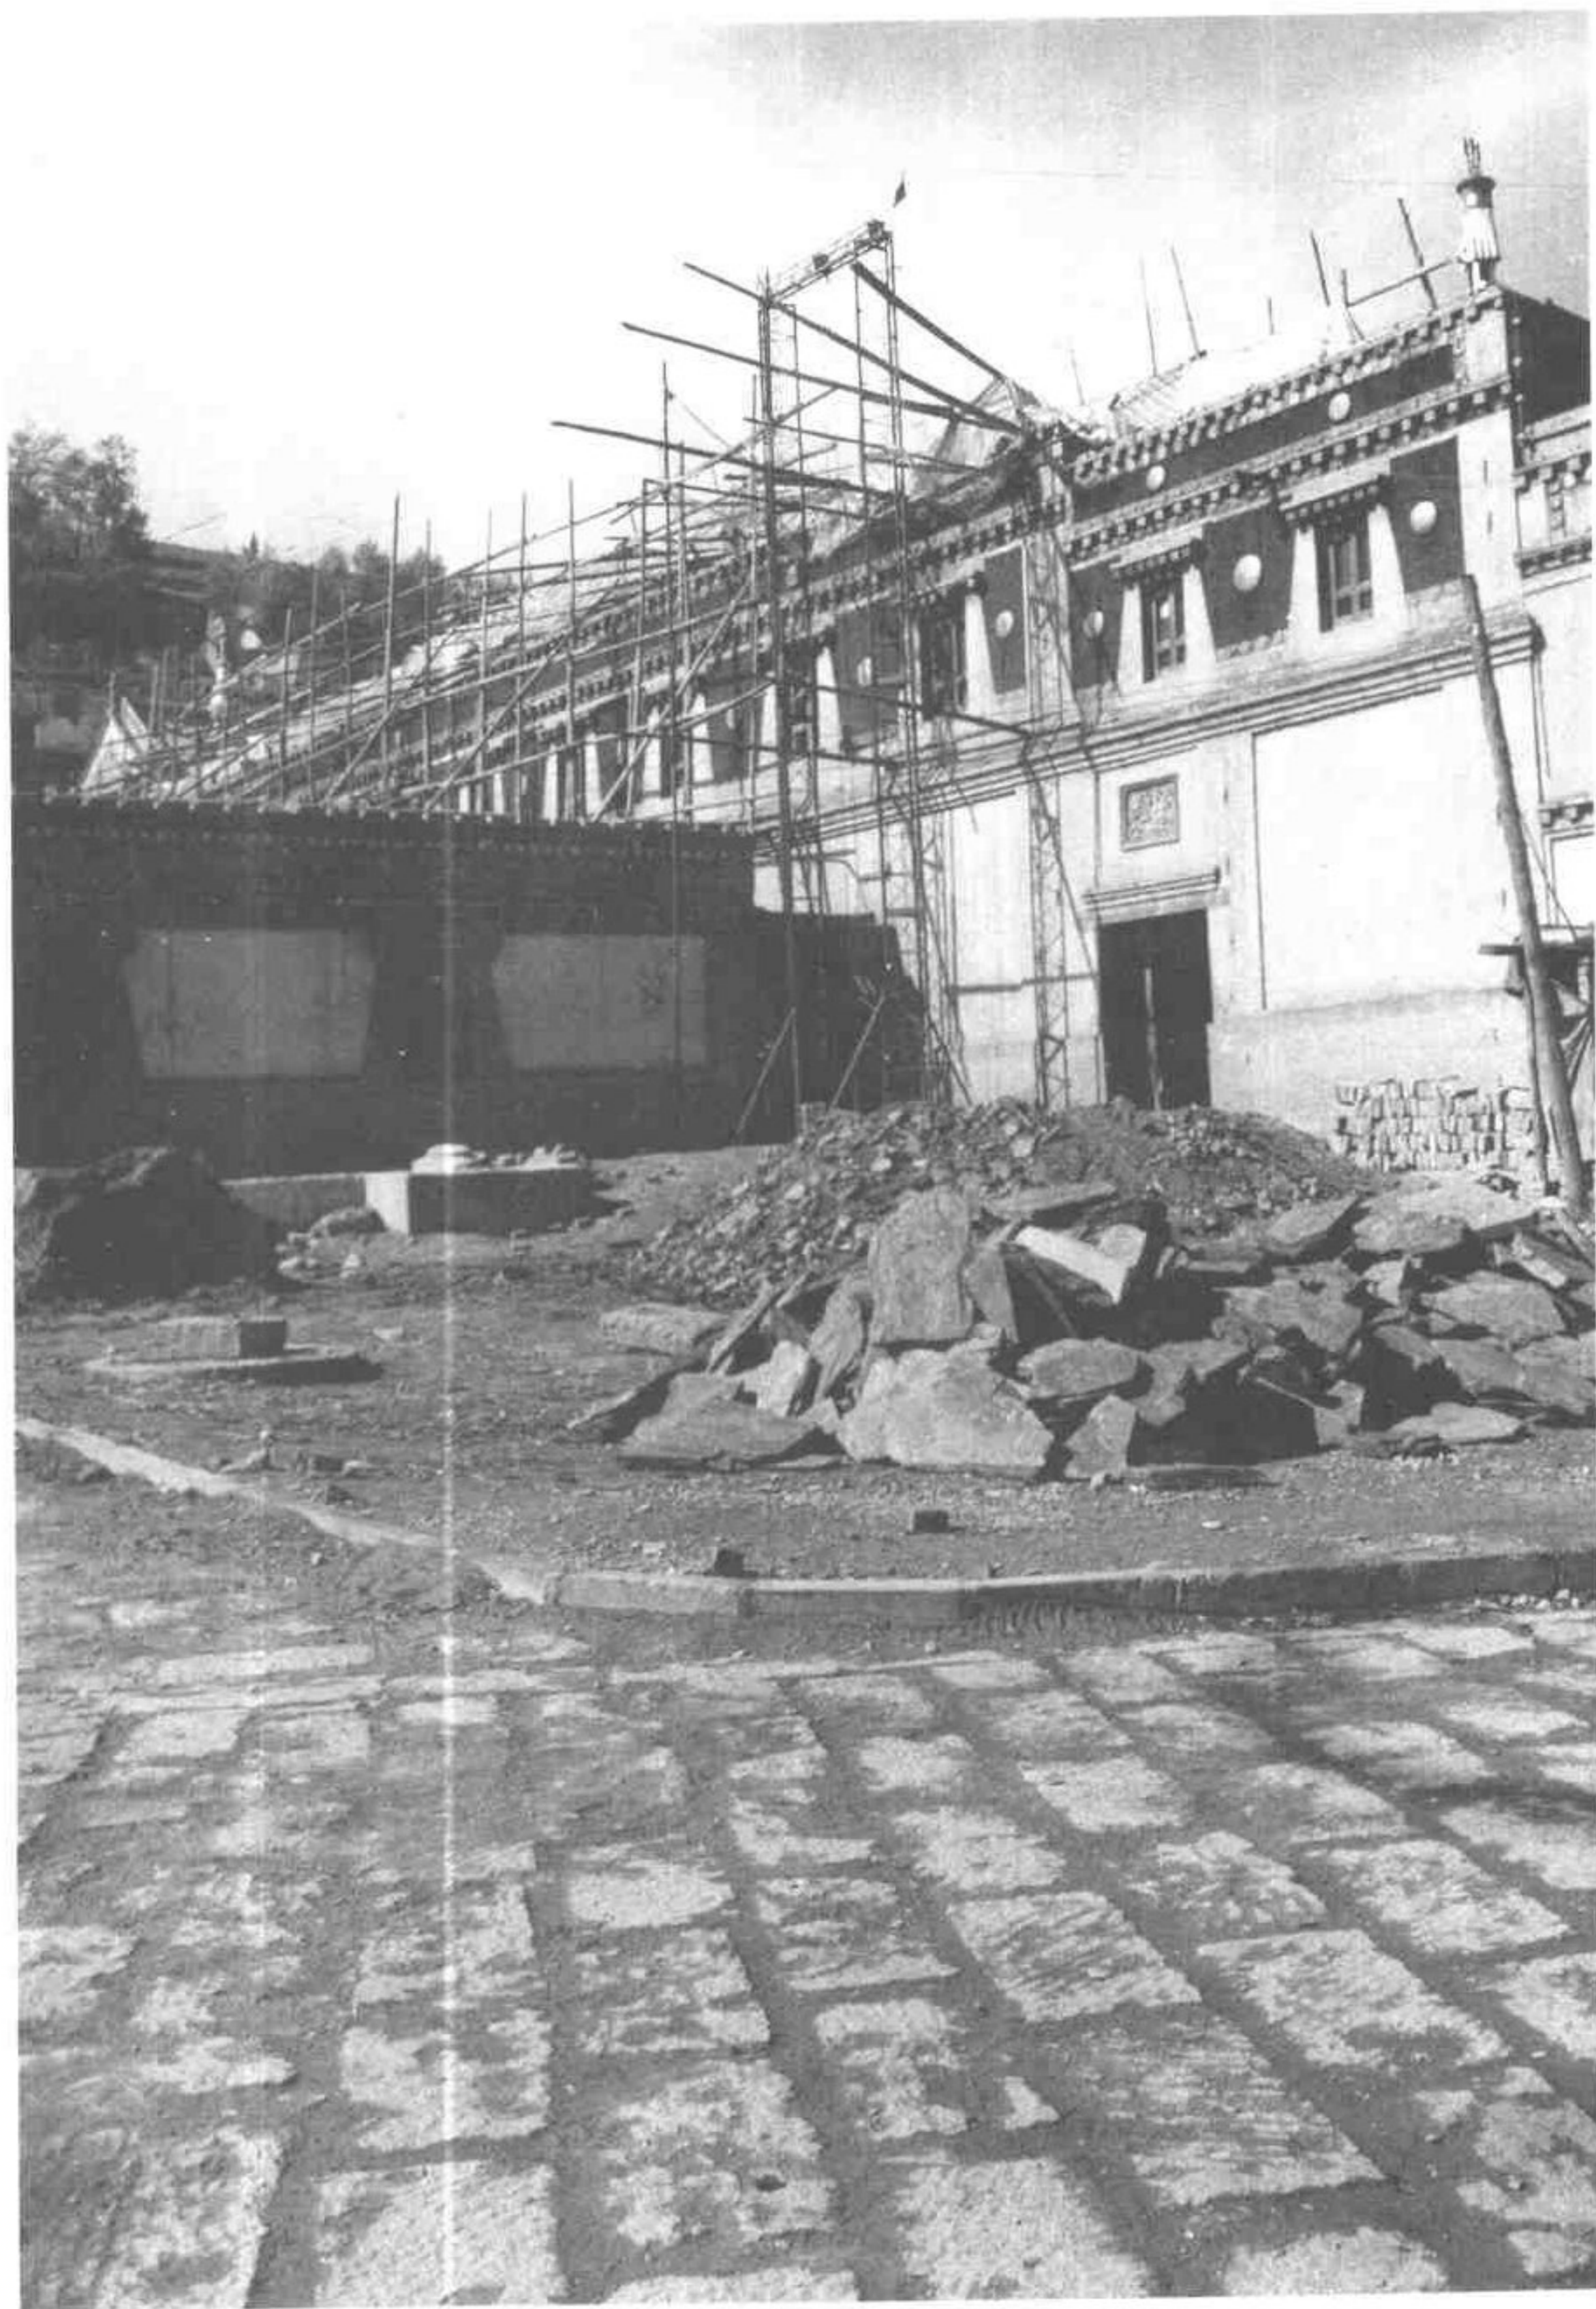
六五 維修中的大經堂南側牆壁

對於破損較輕的牆體，能不動的儘量不動（如宗喀巴殿），僅對其裂縫進行嵌縫修飾。對於局部範圍內遭到破損的牆體，能修補的儘量修補（如大經堂西北角和西南角上的通縫開裂嚴重，經過局部拆除後，依原形制、原材料、原工藝進行了修補）（黑白圖六五）。在大經堂的維修中，原牆內的梁、柱大多數已嚴重腐朽。爲了少拆牆體，故而未動原有的木構件，僅在牆內側剔槽，並於原柱內側加扶柱就解決了木構件的維修難題。
