青海塔爾寺修繕工程報告

青海塔爾寺維修工程施工辦公室

中國文物研究所

姜懷英 劉占俊

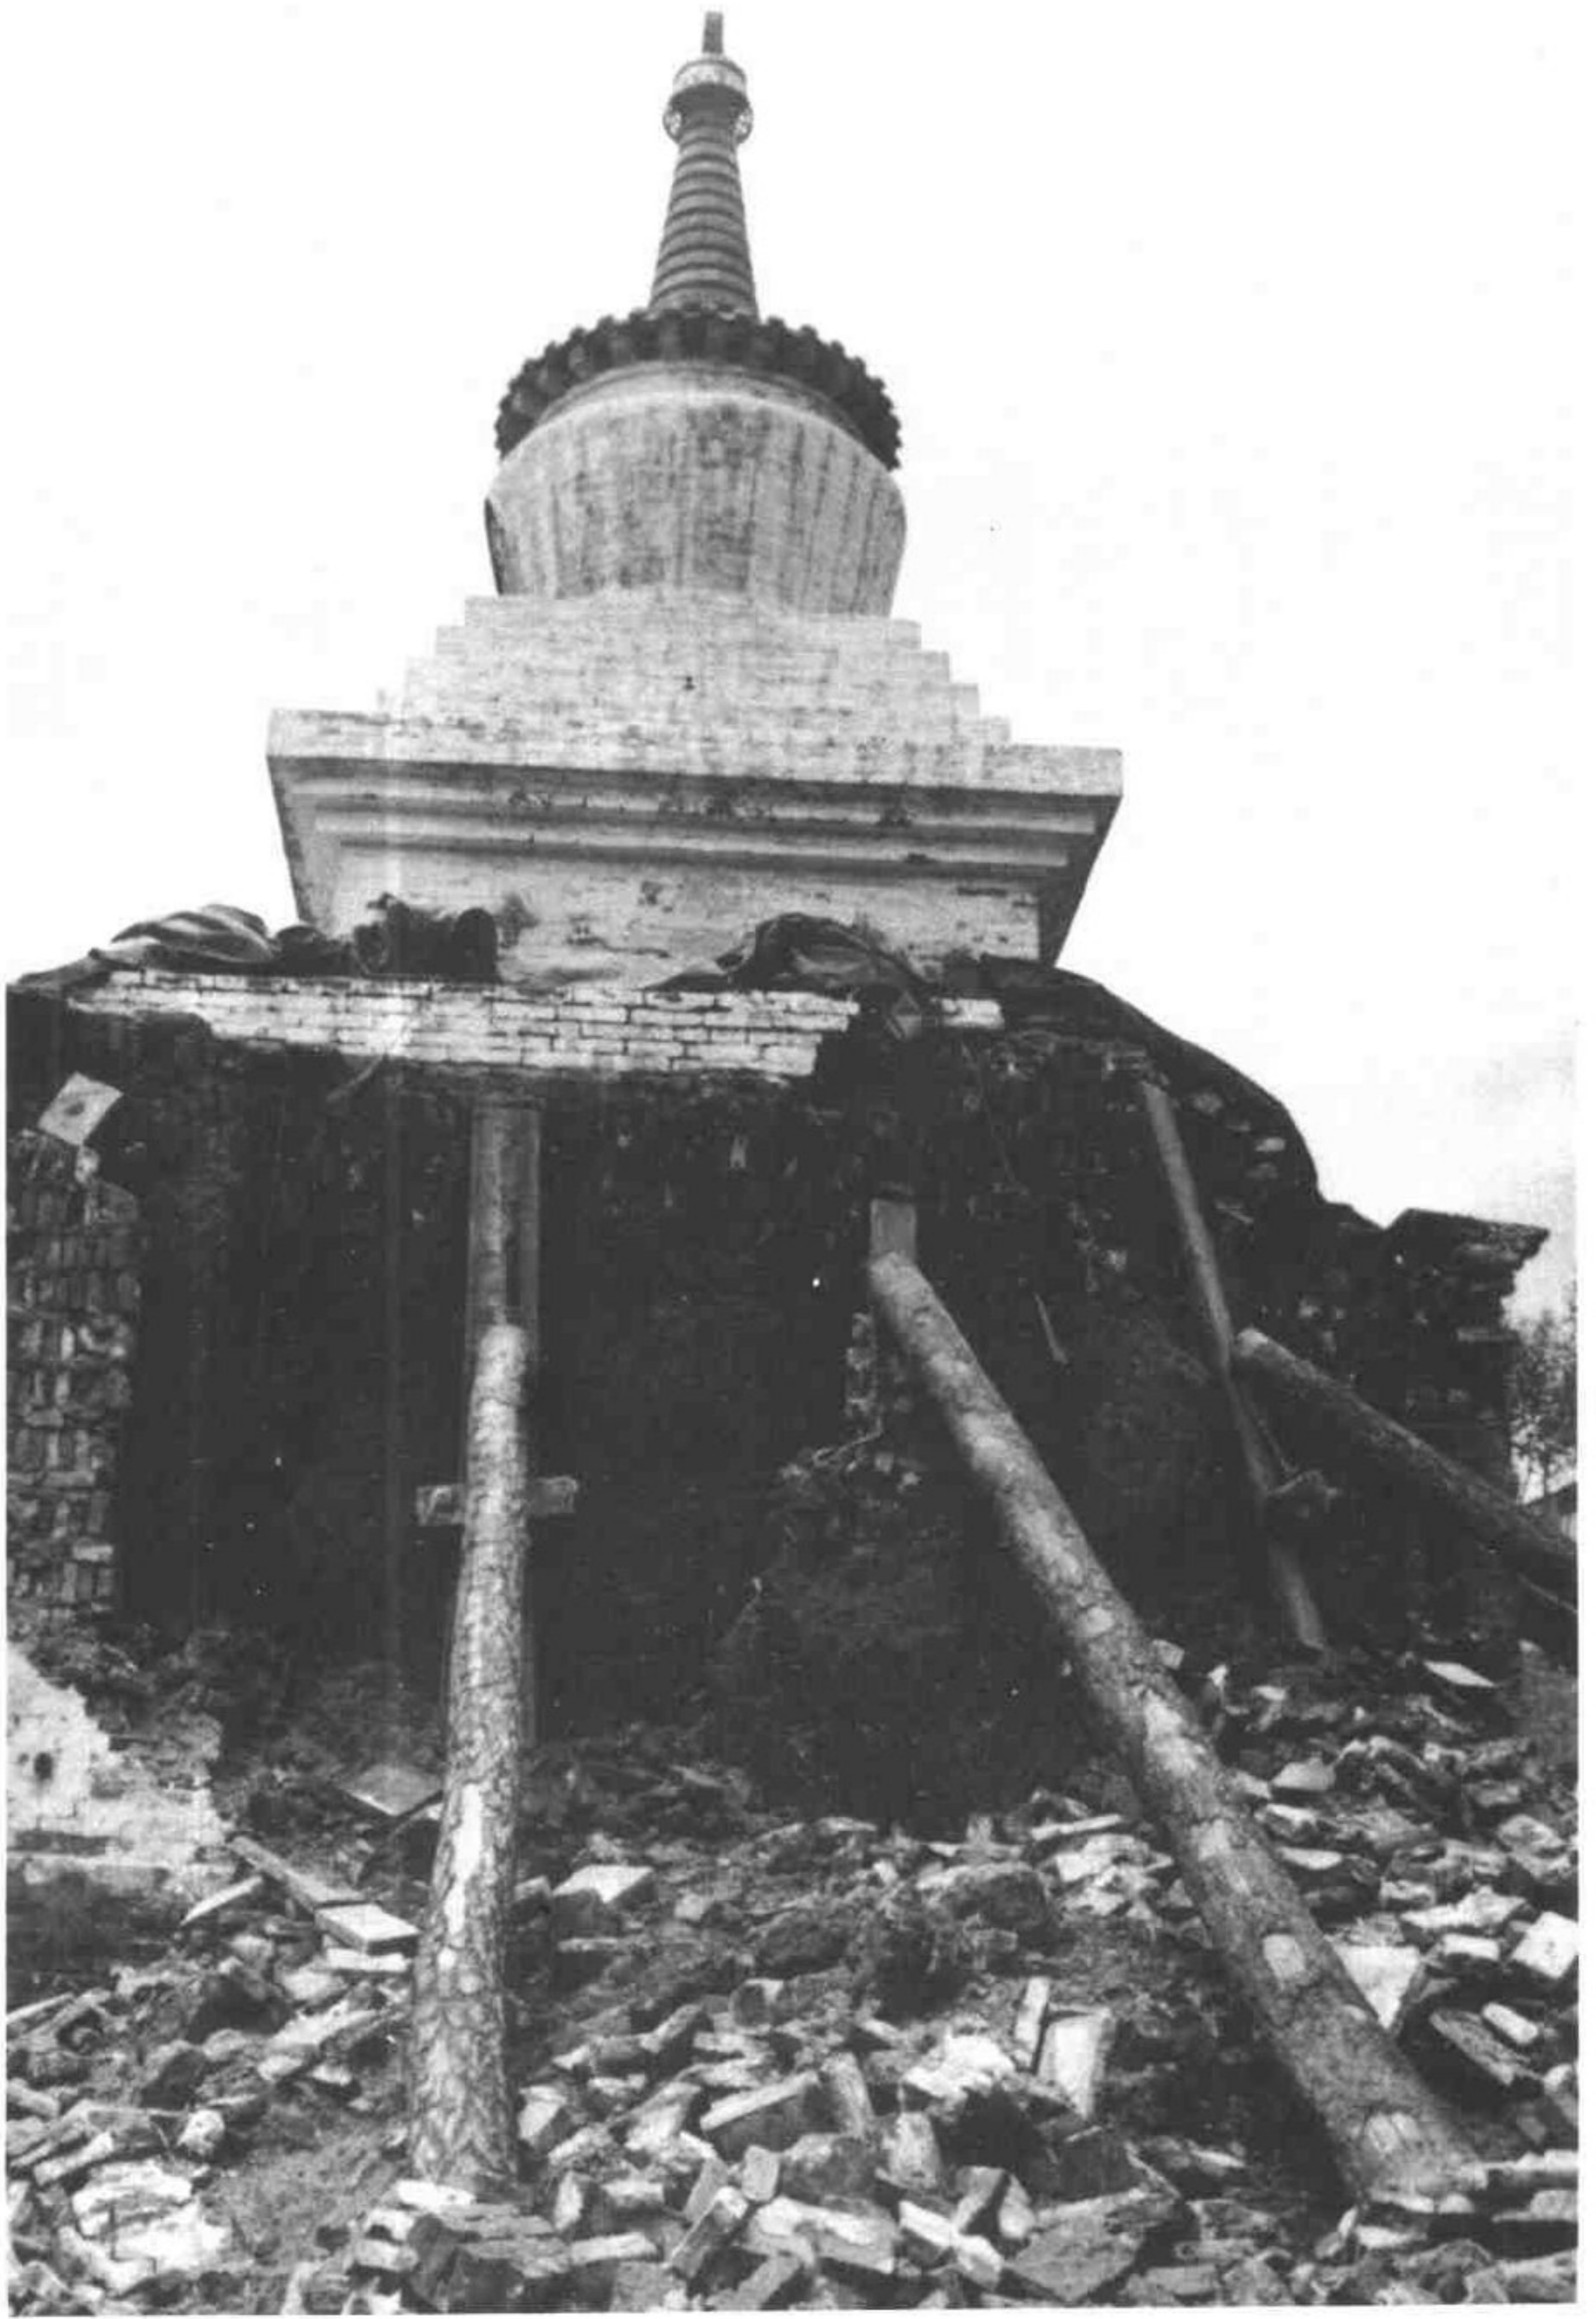
二 維修前四門塔坍塌殘狀

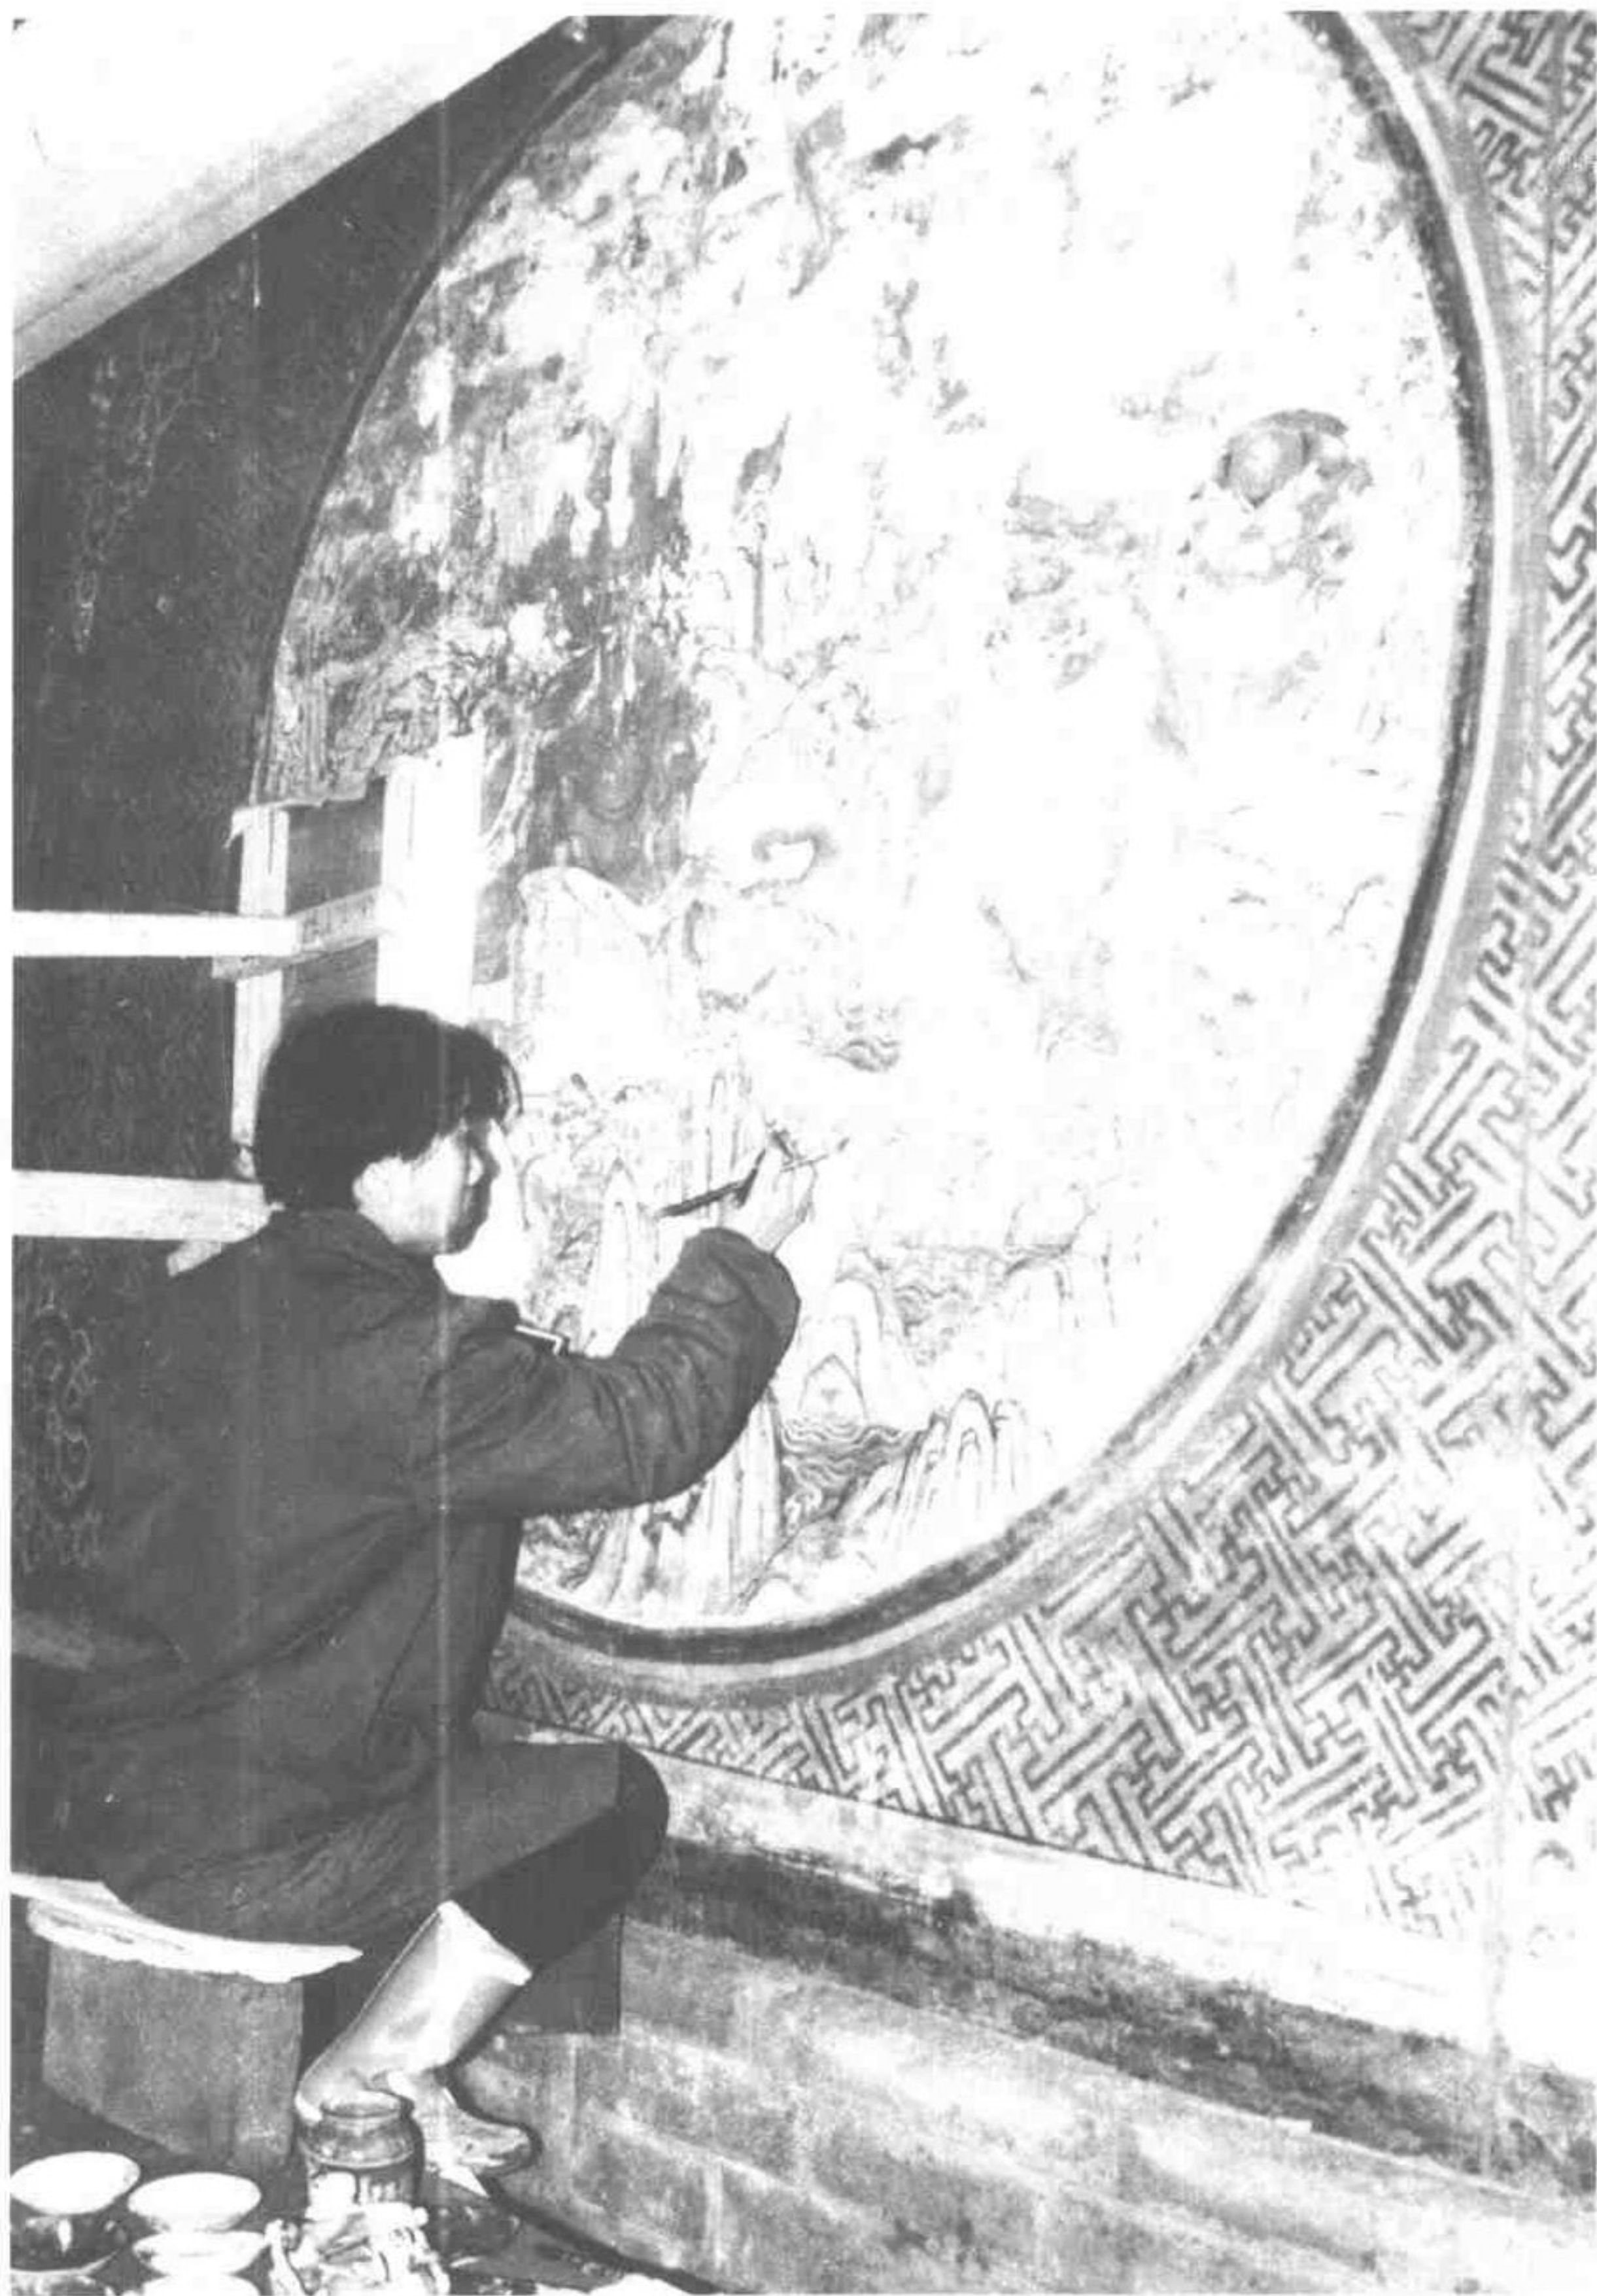
六一 維修中畫師精心補繪彌勒佛殿壁畫的情景

(4) 壁畫、彩繪保護與殿頂鑲金的方法。彌勒佛殿為塔爾寺的早期建築之一。因為牆內柱子腐朽、牆體開裂，引起壁畫相應開裂和剝落。又因油煙浸漬，壁畫也有不同程度的污染和褪色。為了保護好這座歷史悠久的珍貴建築，維修部門特別將彌勒佛殿列為第一批維修工程。對於殿內壁畫的保護，為了不影響畫面的完整性，沒有採用傳統的分割、揭取的方法，而是採用了大面積現場整體揭取的工藝。每面牆寬9米、高4米。如此大面積的整體揭取，在國內尚無先例。其具體工藝是先將壁畫表面的污染物清理乾淨，接着用熱塑性高分子材料將壁畫臨時固定在托板上，再將貼着壁畫的托板固定在現場製作好的支架上；隨後從外側拆除牆體，將露出的壁畫背面用適量的PS膠泥加固處理，并鑲嵌木框（木框應作防腐處理）；砌新牆時，將壁畫與木框一起用PS膠泥固定在牆體上，并在木框上加設一定數量的小錨杆，以使其與牆體連接牢固；壁畫復原固定一週後，拆除內側的支架和托板，整修、補平壁畫上原有的裂隙，隨後再進行補色、襯色和做舊處理（黑白圖五九一六三）。

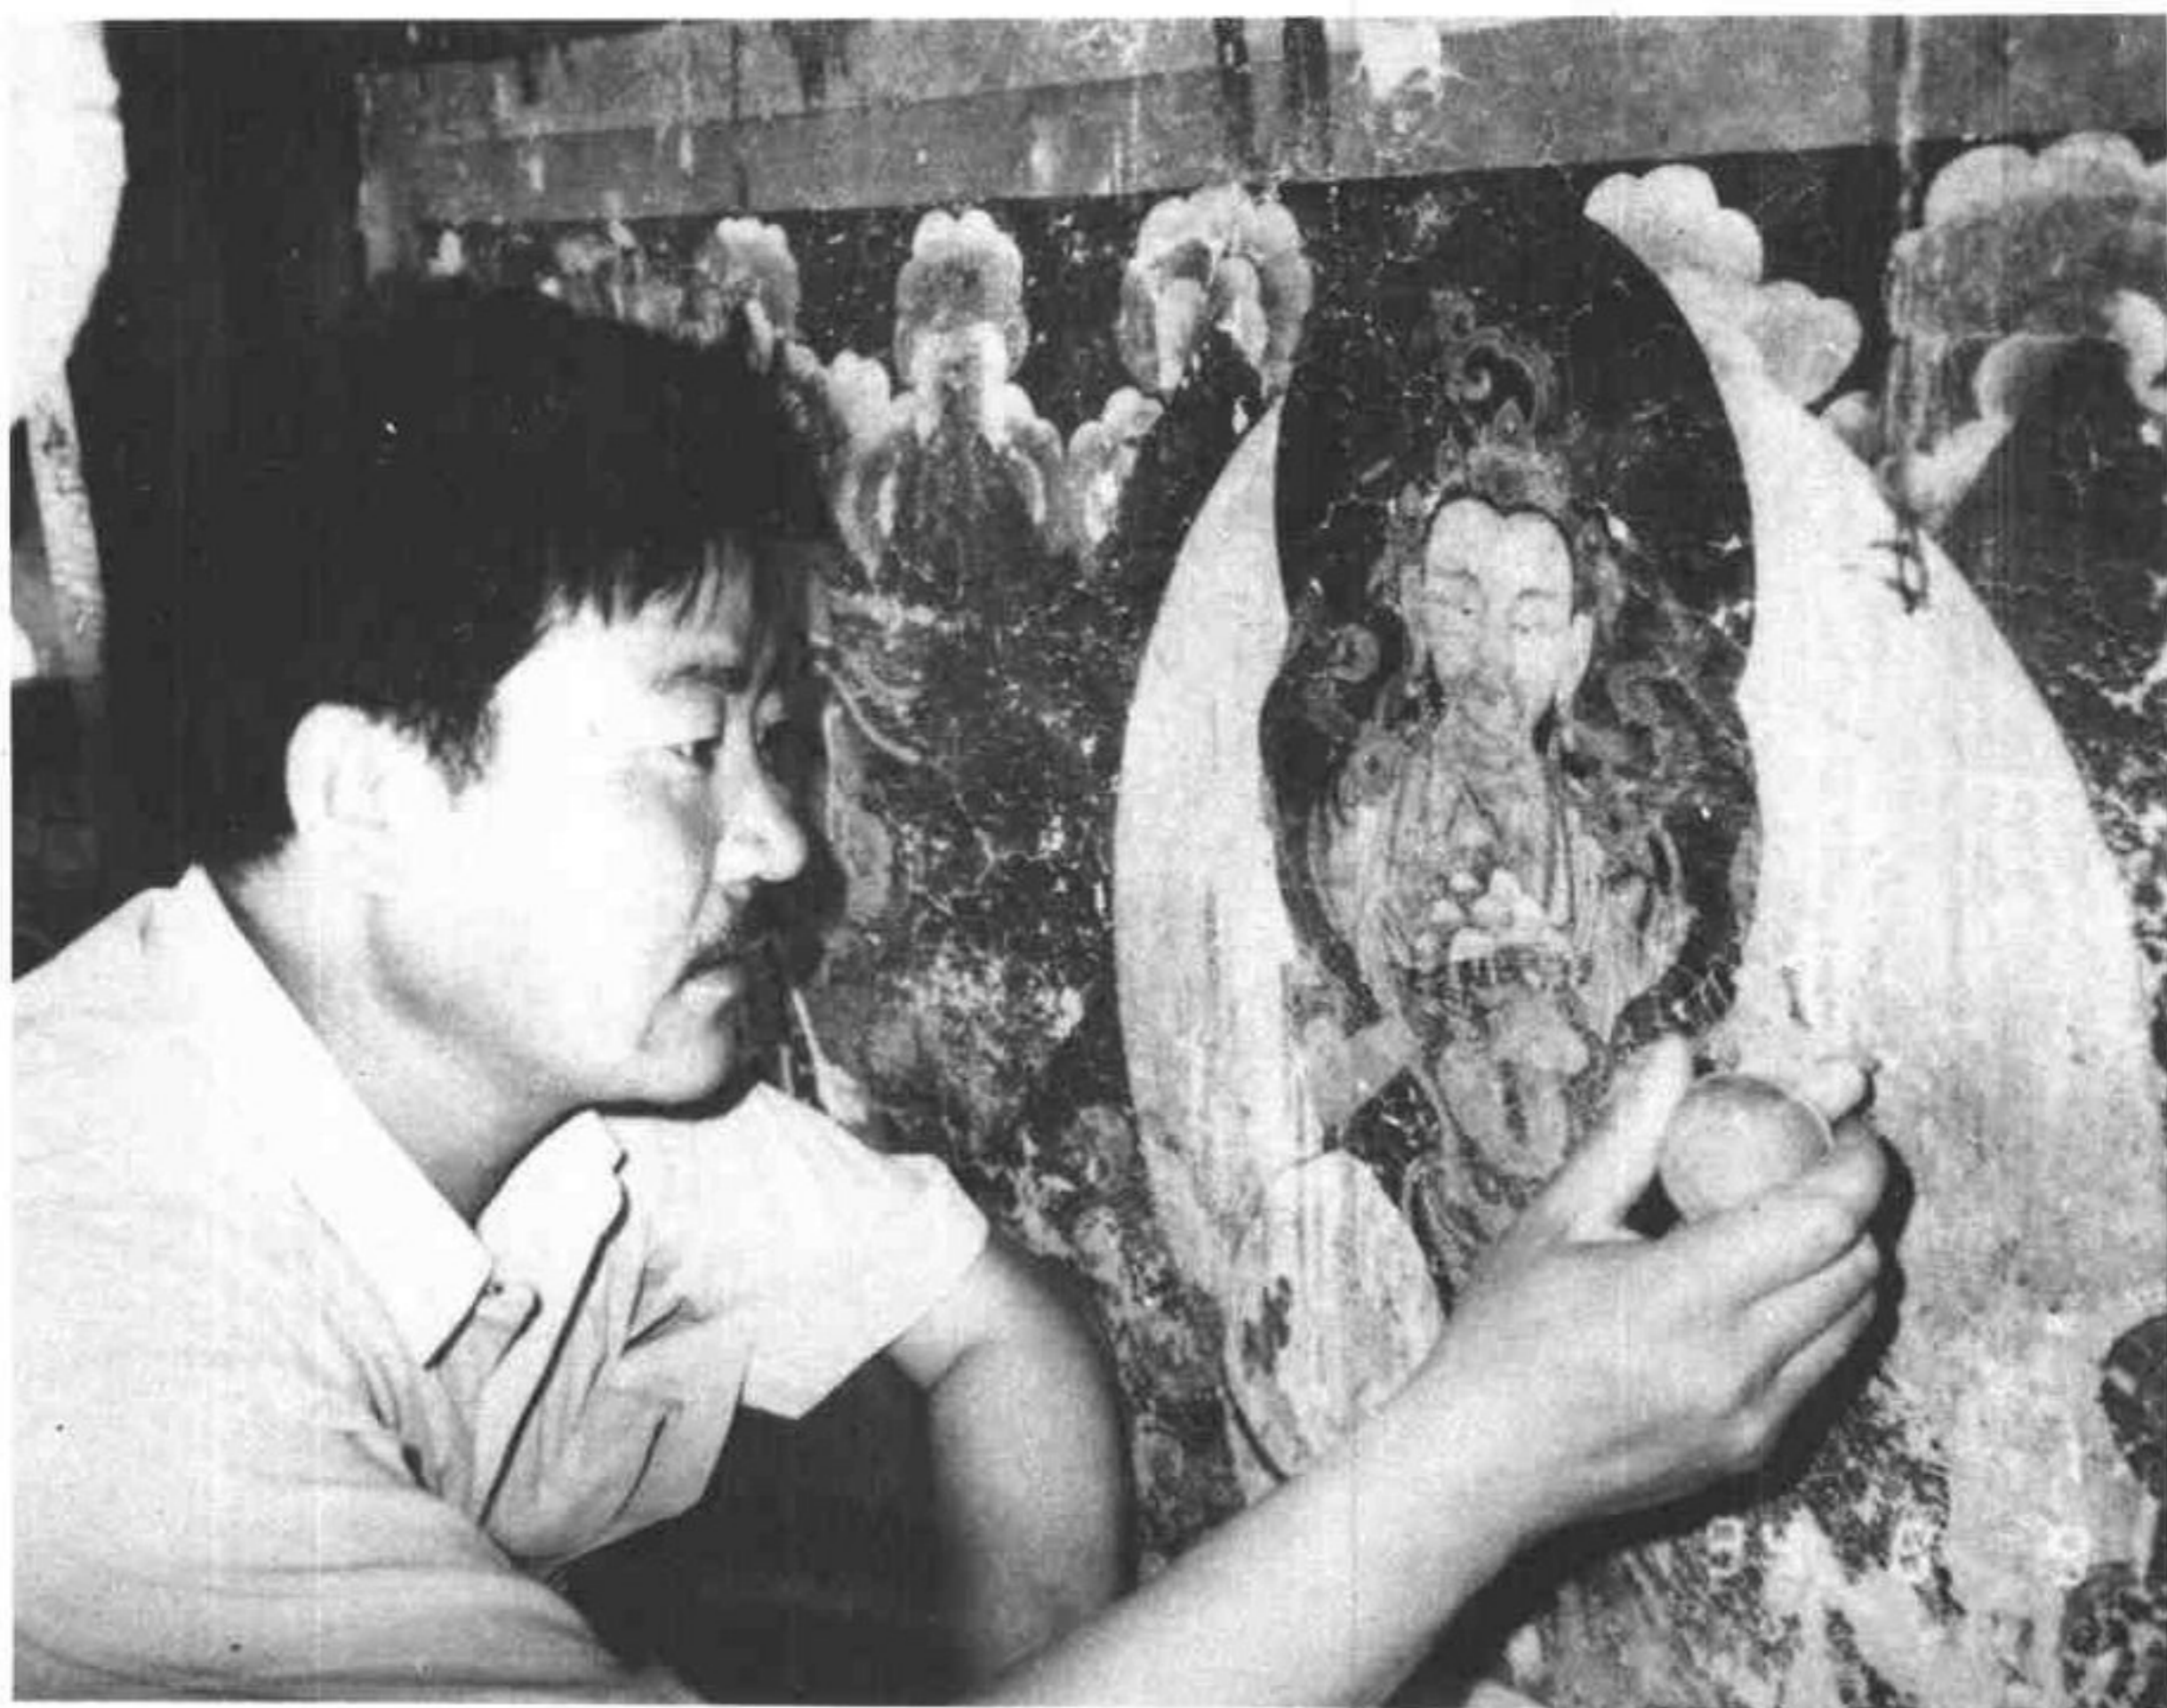
六二 維修中畫師精心修補彌勒佛殿壁畫的情景
